Sprawozdanie

z Obozu Naukowego Sielpia 2014

Studencki Obóz Naukowy „Sielpia 2014” odbył się w dniach 25.08-12.09.2014 r.

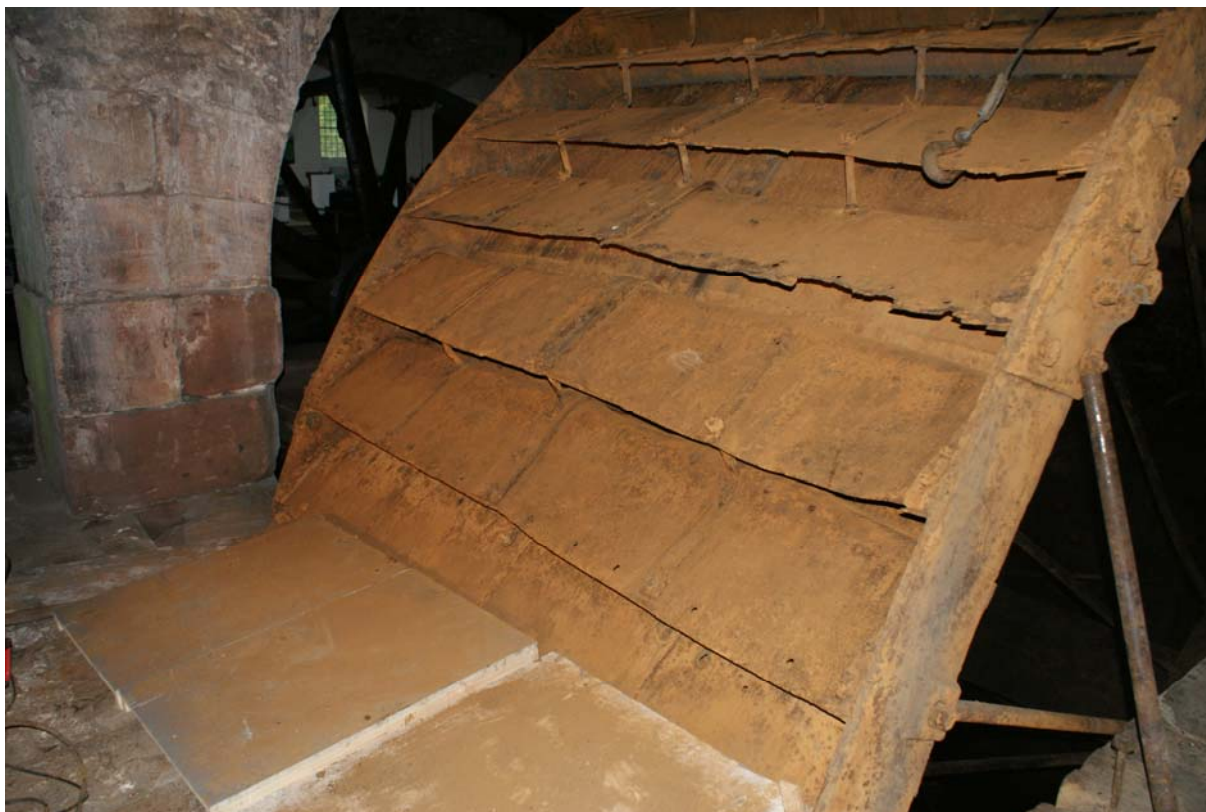
Prace przygotowawcze do remontu wykazały konieczność konserwacji 3 kompletów karczówek i poszyc. Prace, ze względu na zagrożenie zalania wodą deszczową z przebiegającej nieopodal drogi powiatowej, prowadzono po przeciwległej do kierunku przepływu wody stronie koła. Elementy poddane konserwacji przedstawiono na rys.1. Tegoroczne prace obejmowały:

Rys. 1. Widok karczówek nr 33, 34 i 35 przed remontem i konserwacją

- ✓ wycięcie listwy mocującej karczówki nr 33 i wstawienie nowej (rys. 2);
- ✓ wymianę 15 śrub M16 w w/w elementach;
- ✓ wymiana 6 śrub typu „L” dla w/w karczówek, które służą do zachowania dystansu pomiędzy poszyciem koła a karczówką;
- ✓ wyczyszczenie i konserwacja karczówek nr 33, 34 i 35 (rys. 3-5);
- ✓ uzupełnienie klinów dębowych (rys. 6);
- ✓ przeprowadzenie spływu kanałem podziemnym w celu dokonania oceny stanu kanału oraz diagnostyki koła z perspektywy podziemnego kanału odpływowego (rys. 7-9).

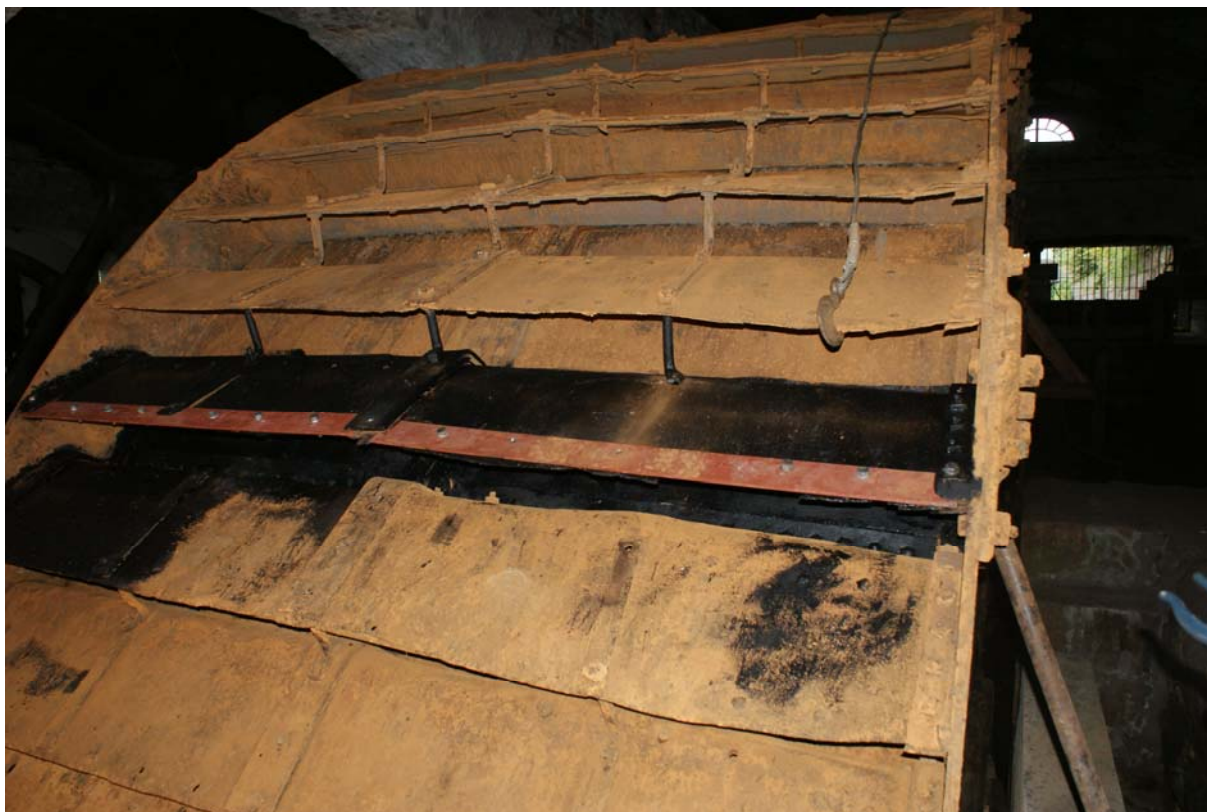
Rys. 2. Widok listwy mocującej karczówki nr 33 po wymianie

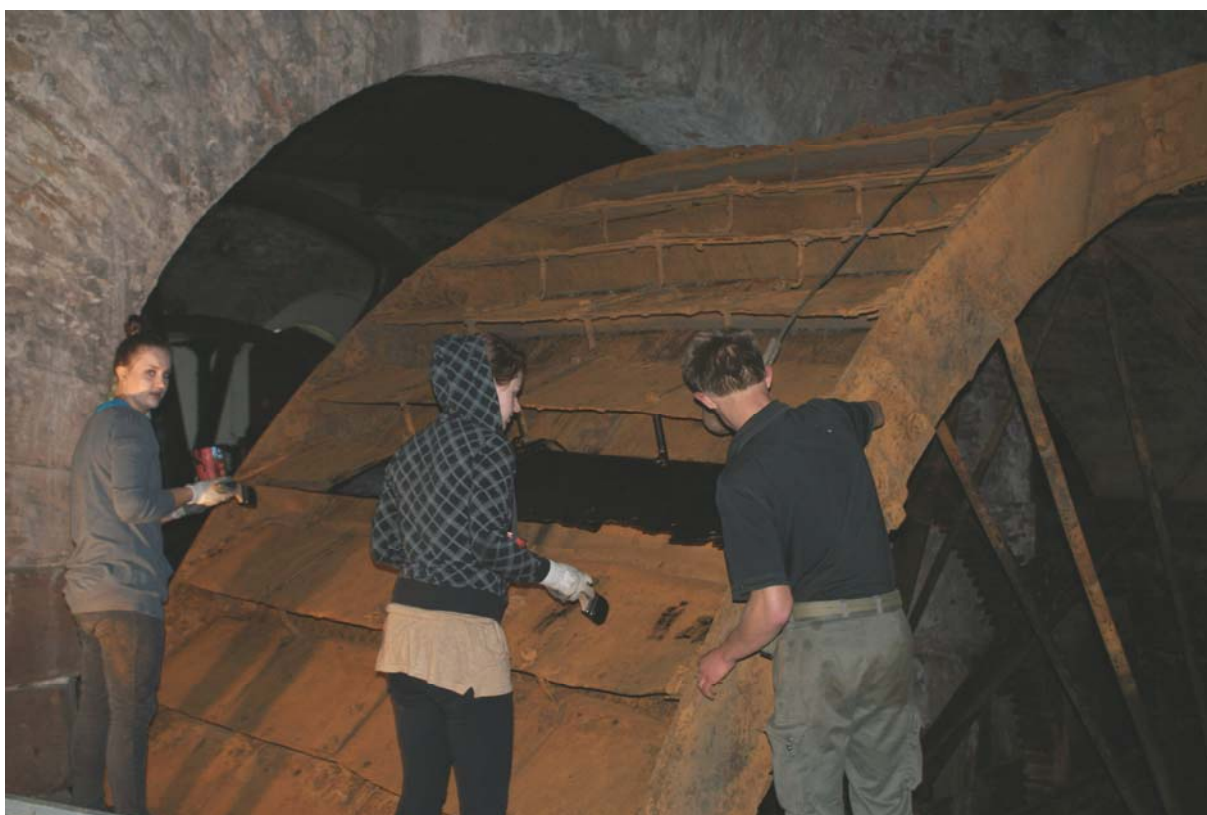
Rys. 3. Konserwacja karczówek nr 33, 34 i 35

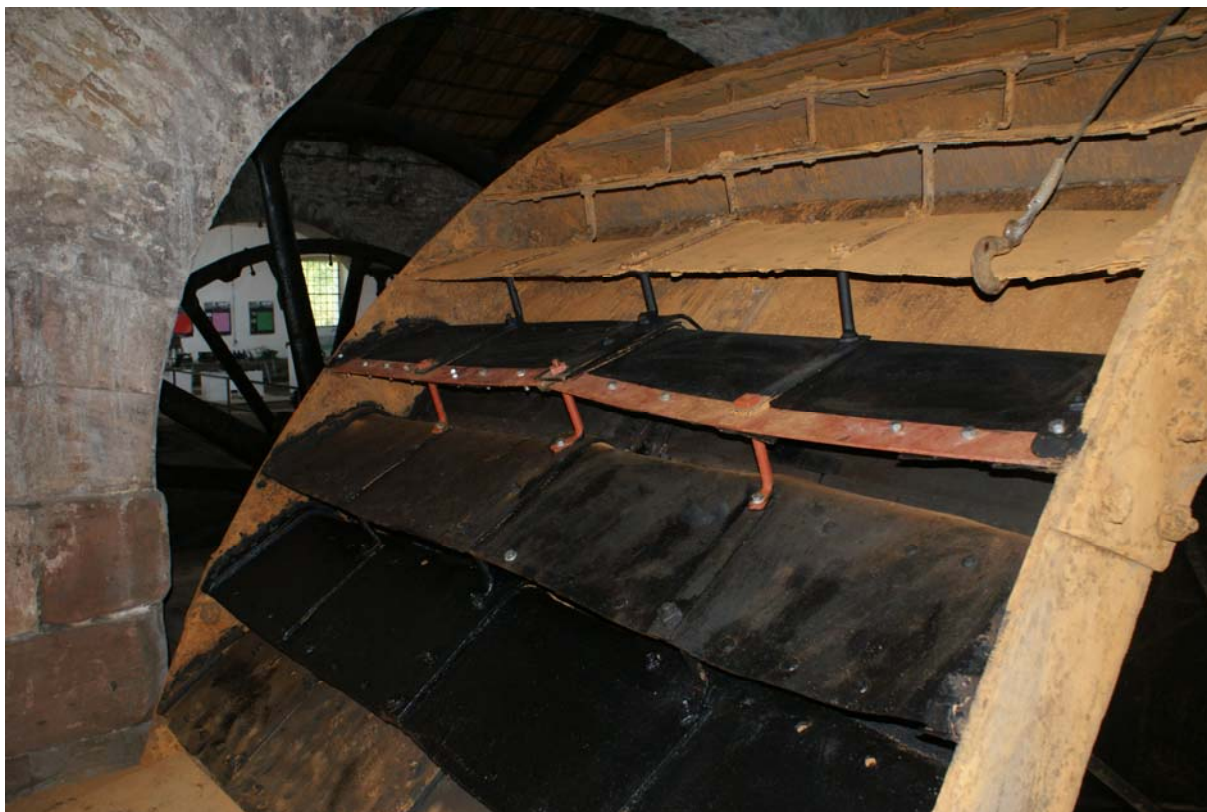
Rys. 4. Widok zakonserwowanych karczówek nr 33, 34 i 35 z widoczną wymienioną listwą mocującą

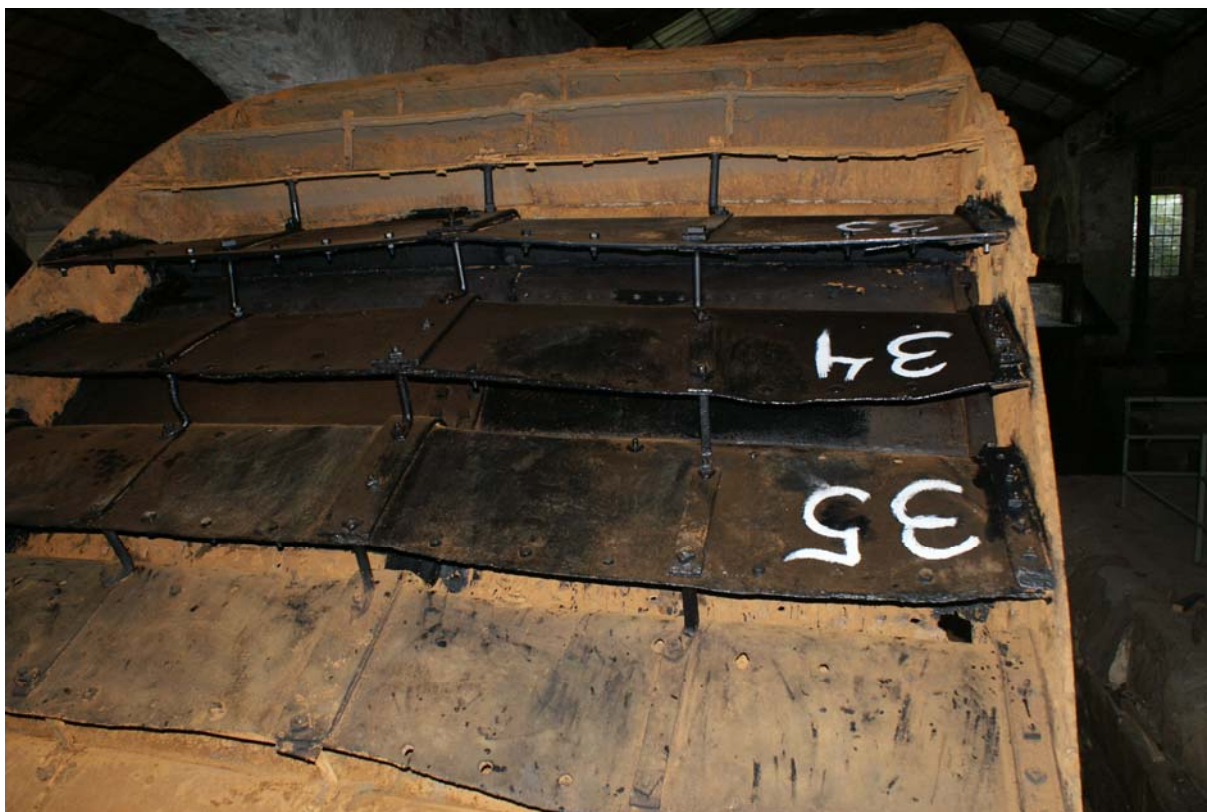
Rys. 5. Widok karczówek nr 33, 34 i 35 po zakończeniu prac i naniesieniu numerów

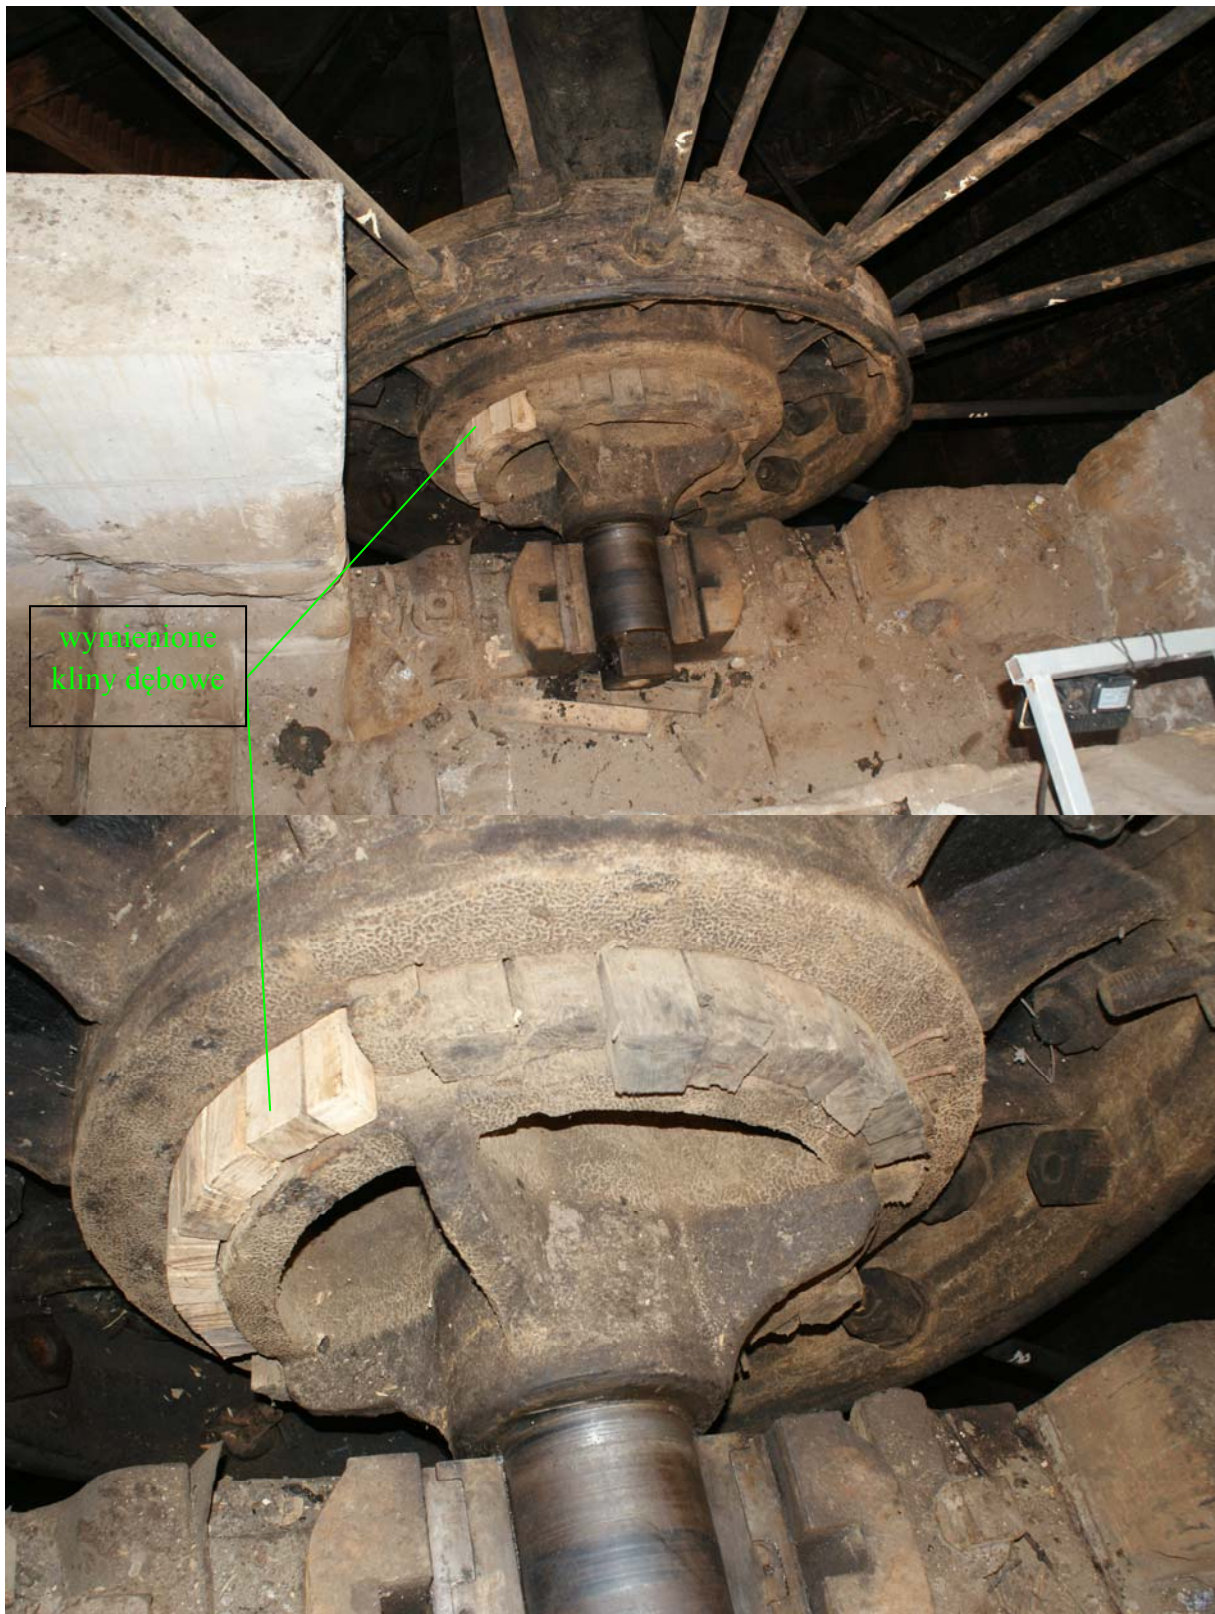
Rys. 6. Widok wału koła wodnego z uzupełnionymi klinami dębowymi

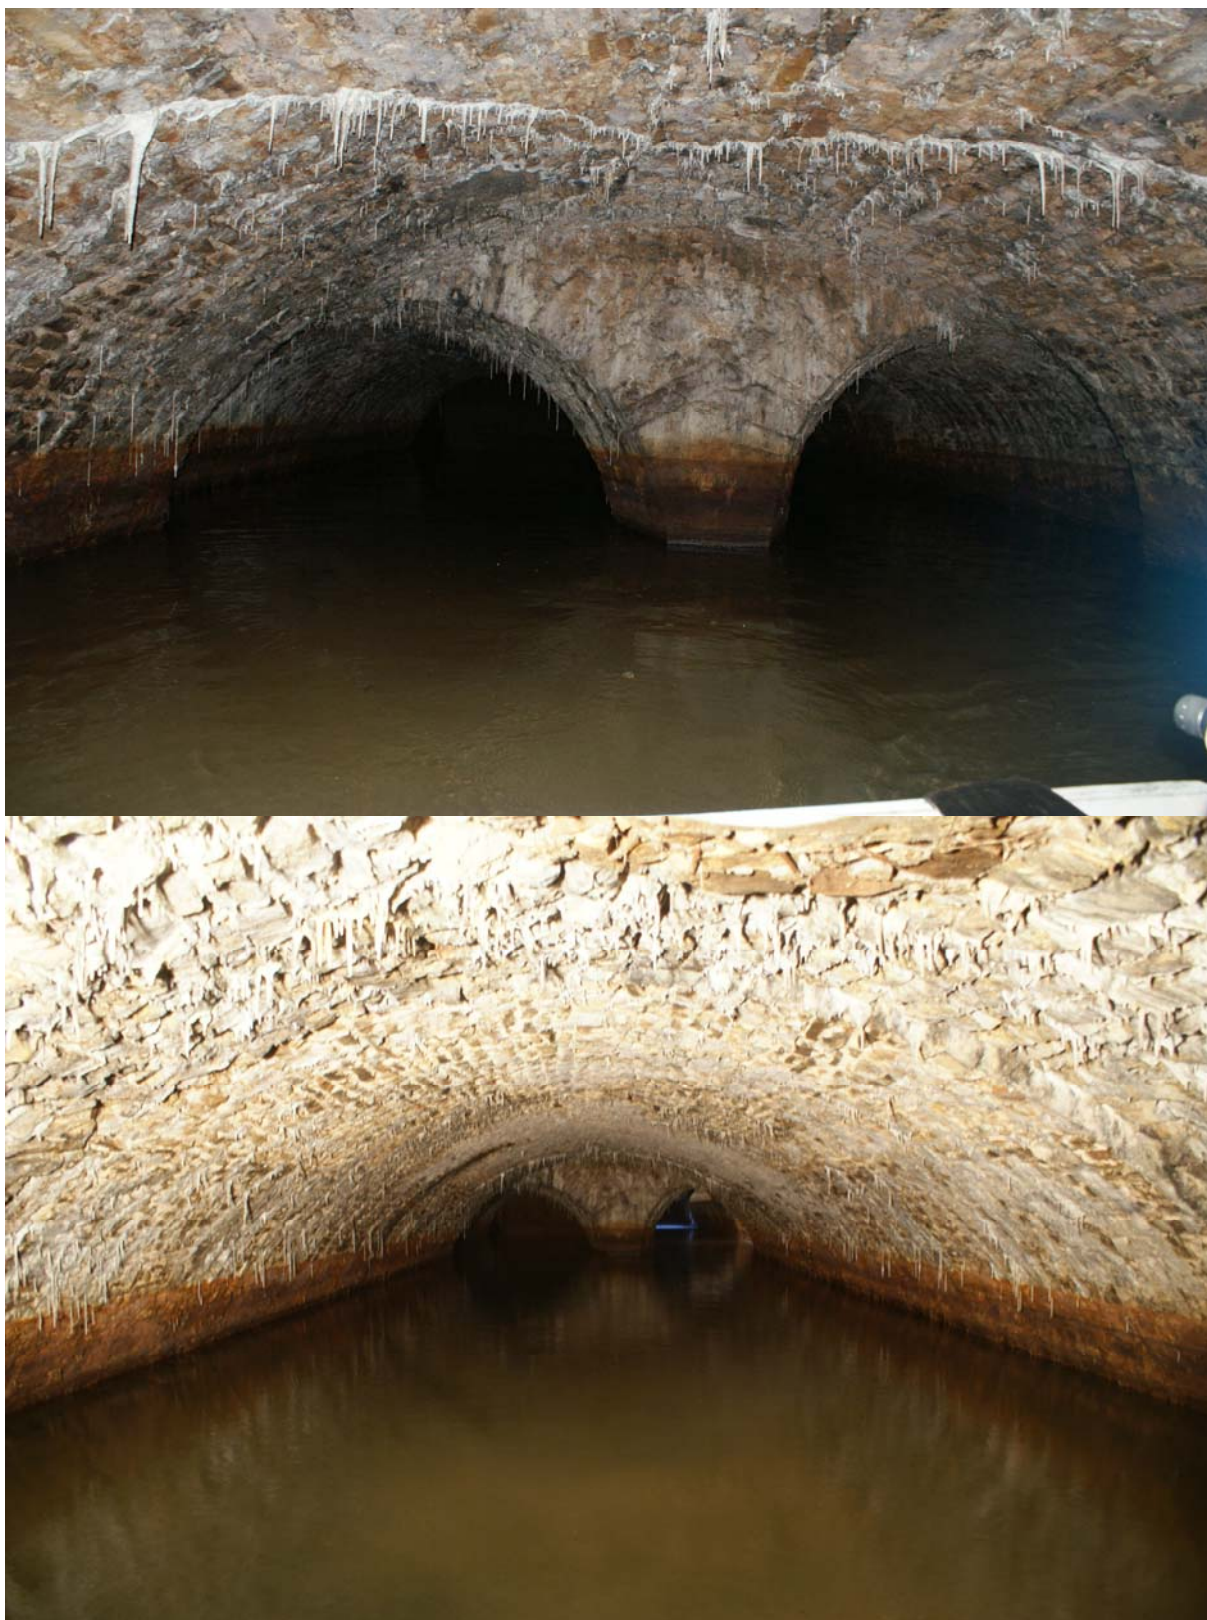
Rys. 8. Widok kanału podziemnego w kierunku koła wodnego

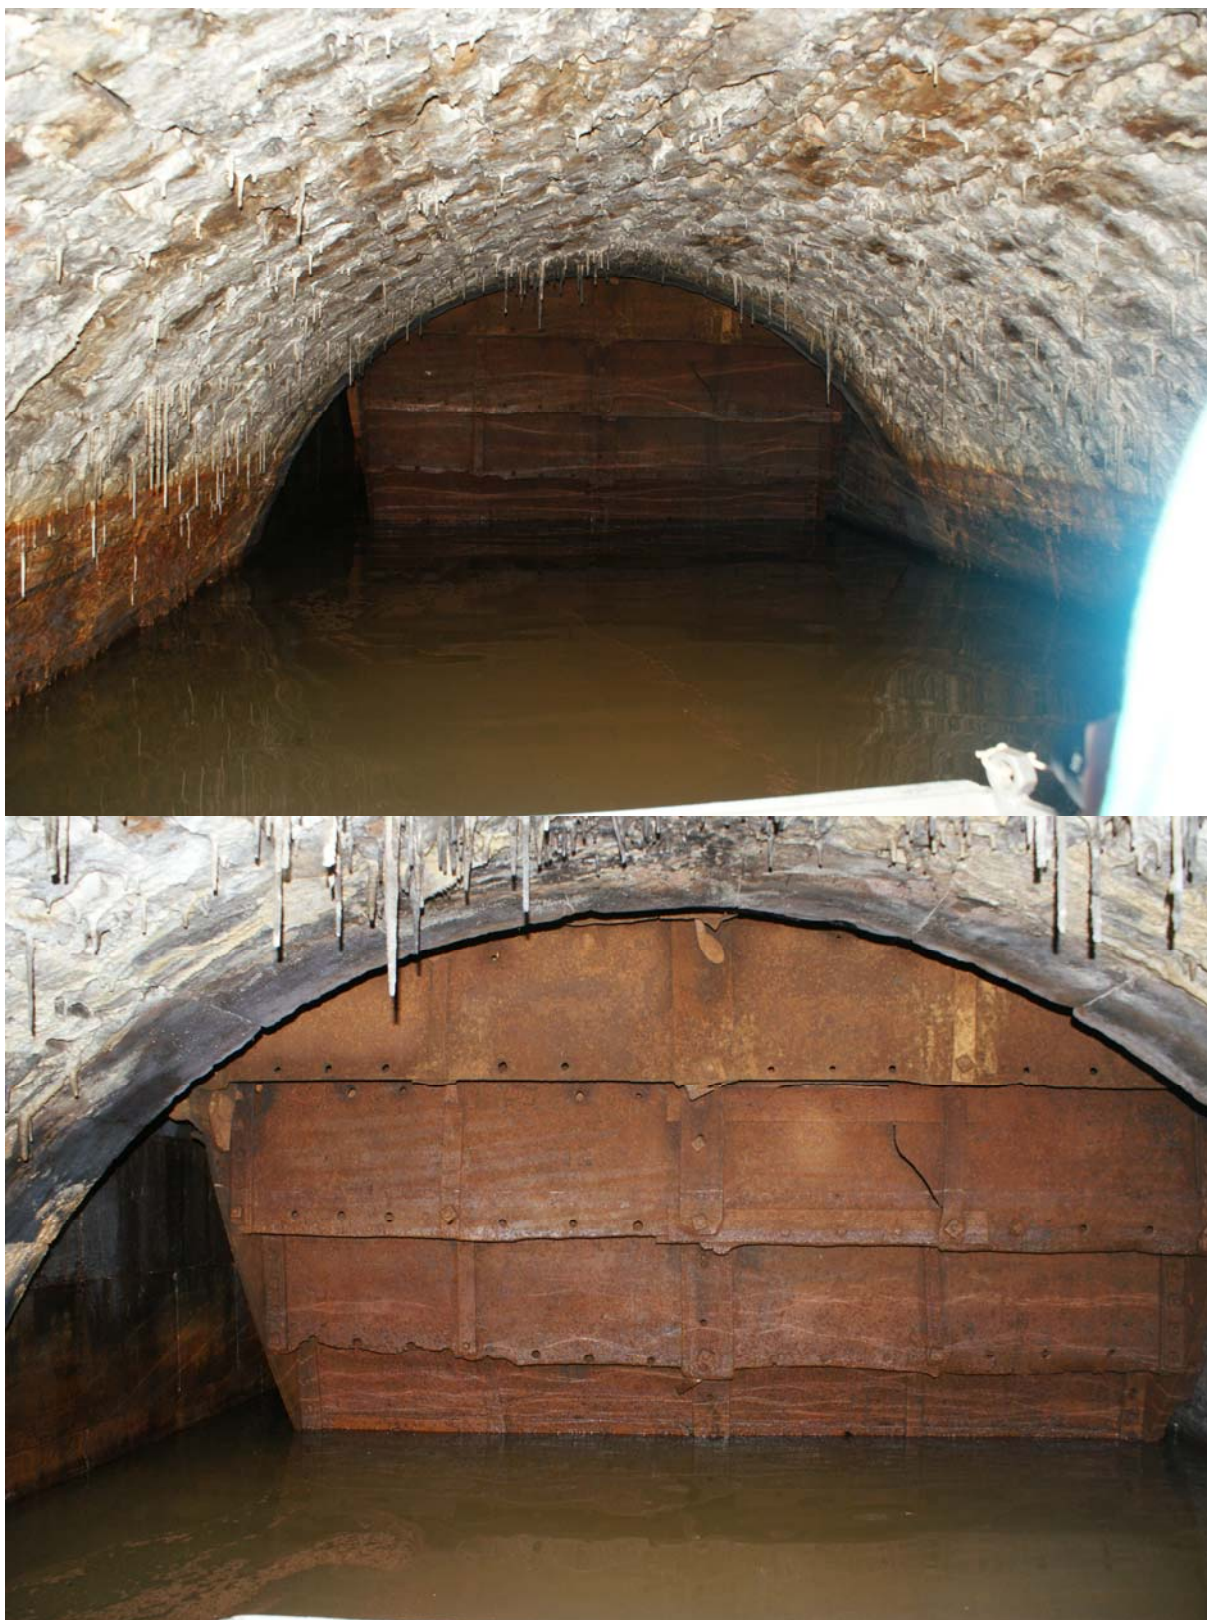
Rys. 9. Widok koła wodnego z perspektywy kanału podziemnego

Prowadzone prace remontowe koła pozwalają na utrzymanie go w stanie umożliwiającym jego bezpieczne uruchamianie. Pomimo to większość jego elementów jest w złym stanie technicznym. Przeprowadzona diagnostyka potwierdziła konieczność prowadzenia dalszych prac remontowo-konserwacyjnych aby koło mogło być uruchamiane. W przeciwnym wypadku w przeciągu 5-10 lat stanie się to niemożliwe.

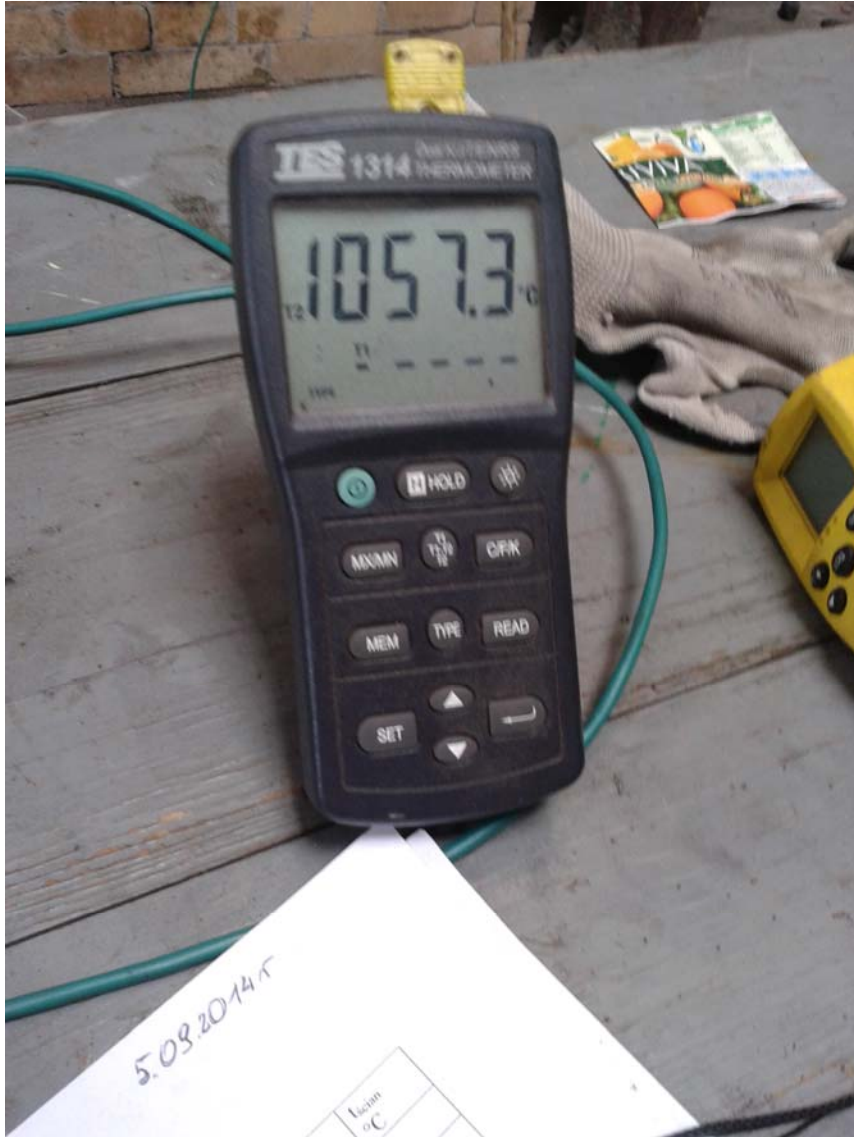
Podjęto jedną próbę osiągnięcia technologicznych parametrów pracy pieca ze względu na małą ilość paliwa (węgla). Tegoroczna próba nie przyniosła uzyskania założonej temperatury komory roboczej pieca - powyżej 1250°C. Wydaje się, iż główną tego przyczyną była jakość węgla i jego niedostateczna ilość. Osiągnięto temperaturę 1057,3°C (rys.13).

Rys. 13. Maksymalna temperatura w trakcie próby wytopu

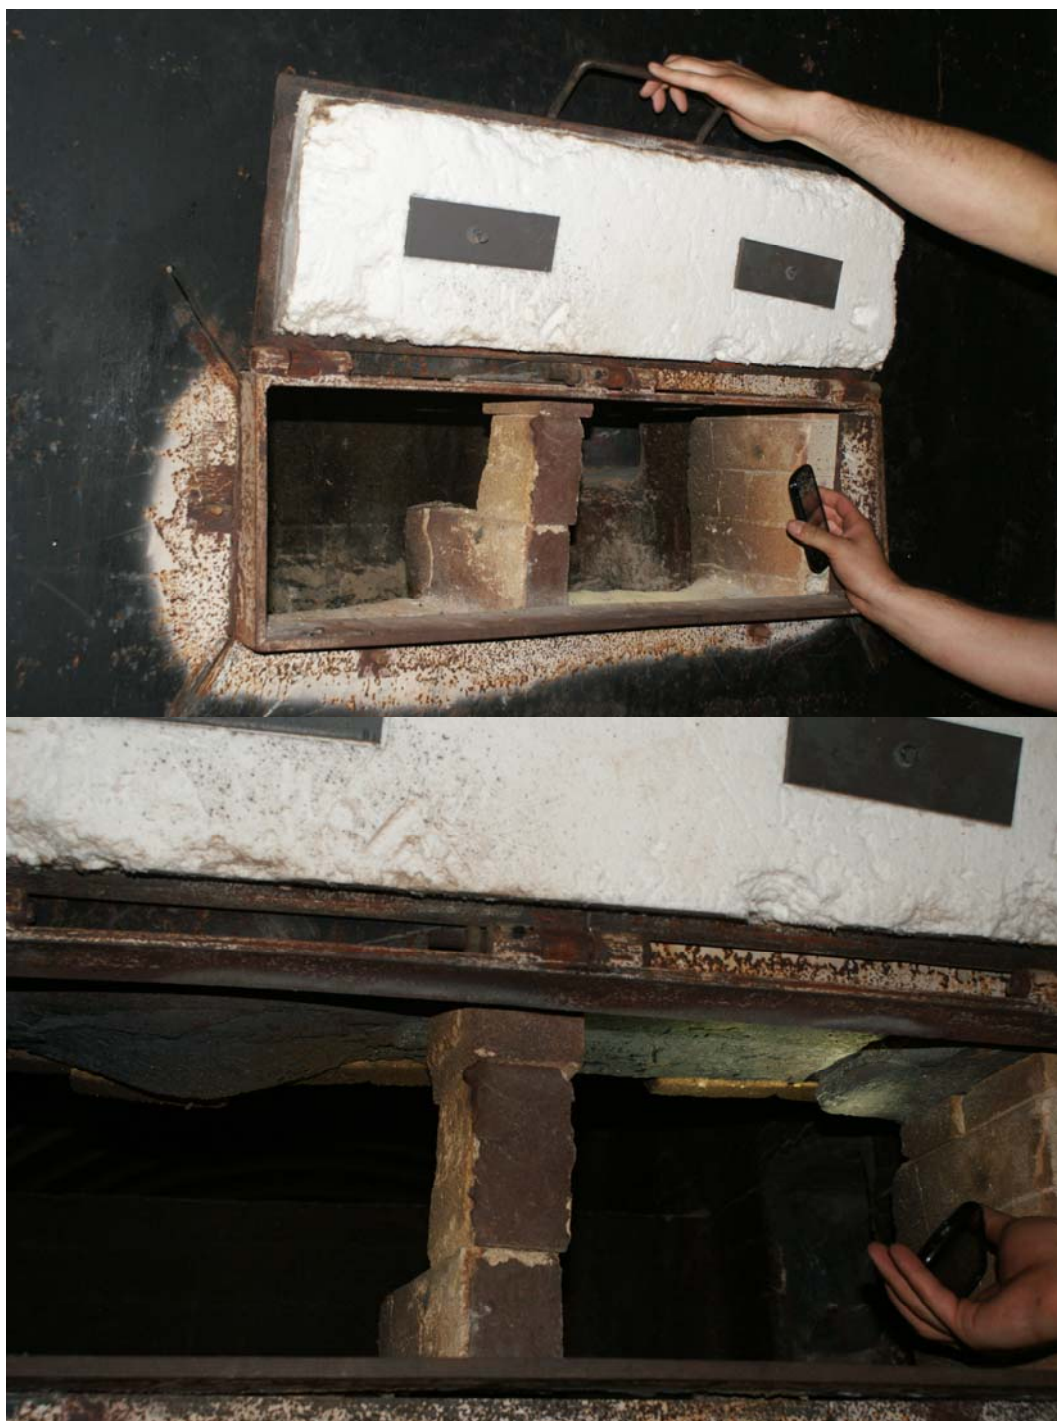
Przeprowadzony przegląd pieca po zakończonych próbach cieplnych wykazał uszkodzenia w wymurówce czoła pieca ponad listwą żeliwną rusztu (rys. 14) oraz dużą narośl żużla na rusztowinach pieca. W niezbyt dobrej kondycji znajduje się również okno rusztu, a kłapa kominowa wymaga konserwacji. Taka diagnoza stwarza konieczność wykonania remontu wspomnianych elementów pieca na przyszłorocznym Obozie.

Rys. 14. Stan wymurówki czoła pieca ponad listwą żeliwną rusztu oraz okna rusztu

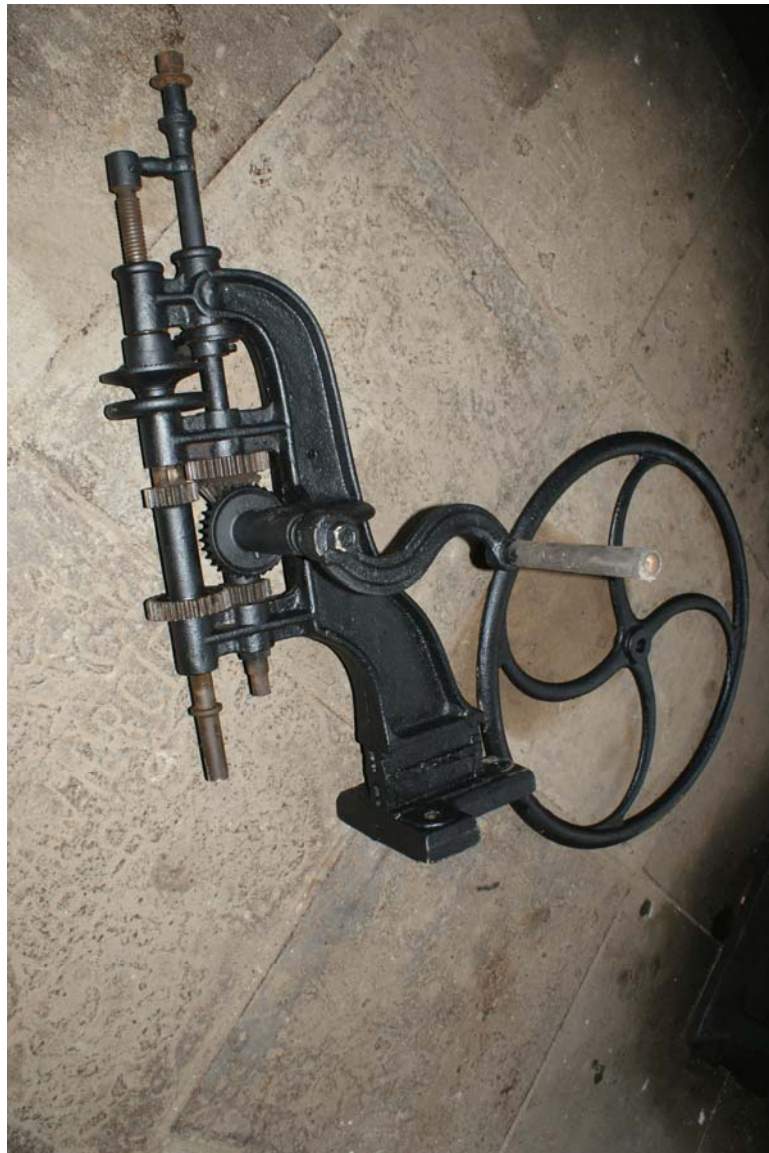
Rys. 15. Widok zabytkowej wiertarki ręcznej po konserwacji

Wiertarka została zakonserwowana (rys.15) i przygotowana do zamocowania na miejscu ekspozycji.
