# **Sprawozdanie**

## **z Obozu Naukowego Sielpia 2015**

Studencki Obóz Naukowy „Sielpia 2015” odbył się w dniach 24.08-11.09.2015 r.

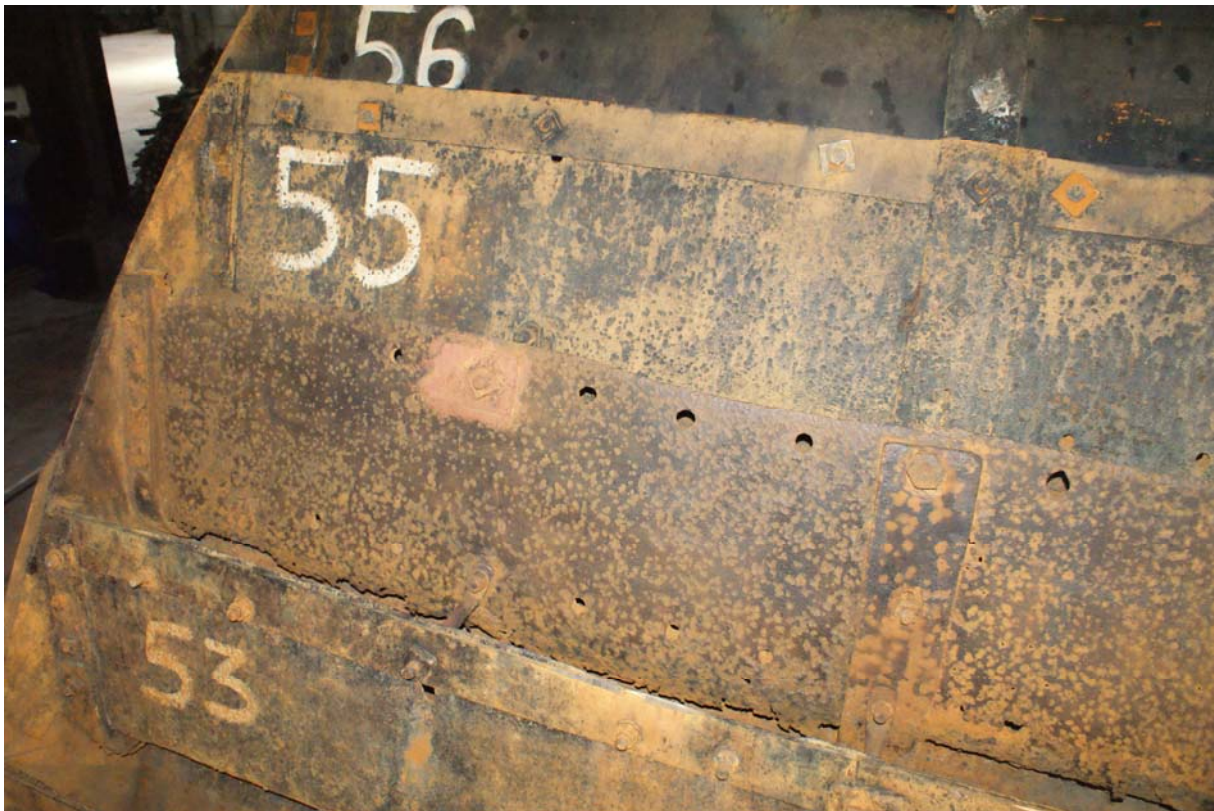
Prace przygotowawcze do remontu wykazały konieczność konserwacji 3 kompletów karczówek i poszyc. Elementy poddane konserwacji przedstawiono na rys.1. Tegoroczne prace obejmowały:

**Rys. 1. Widok karczówek nr 53, 54 i 55 przed remontem i konserwacją**

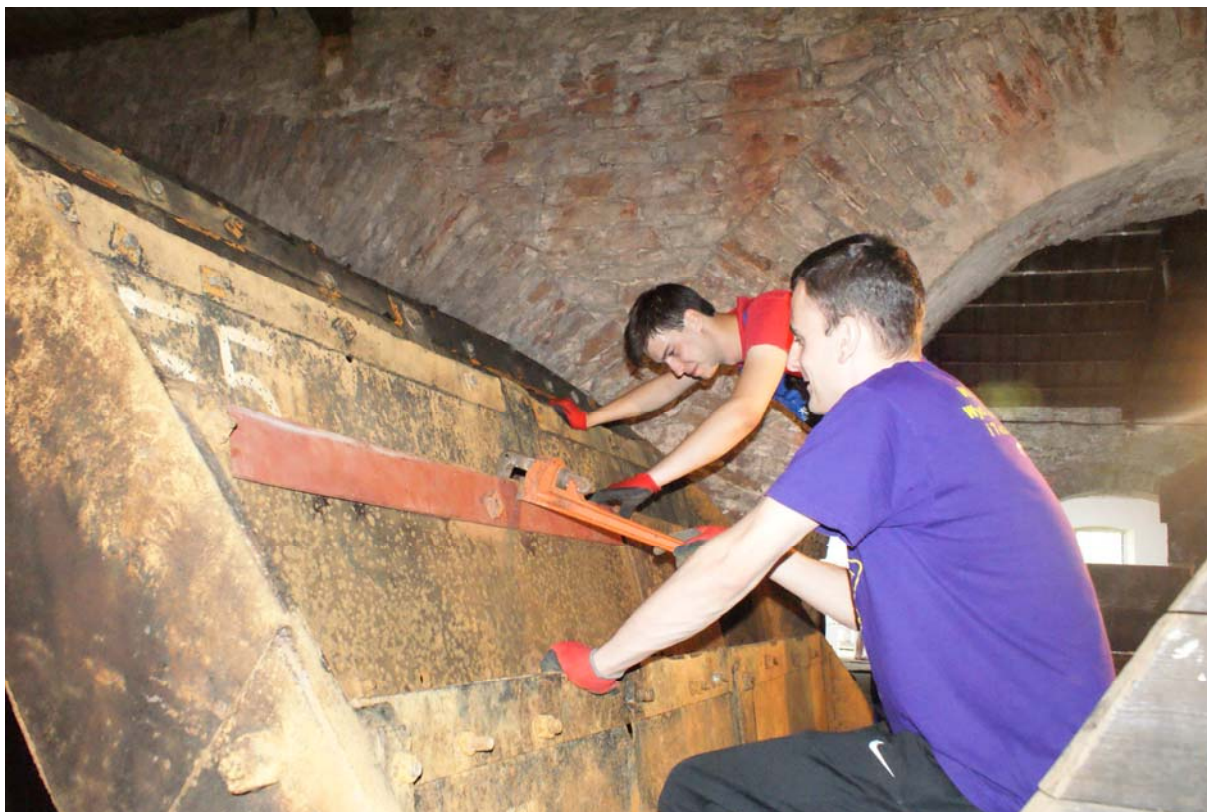
**Rys. 2. Widok listwy mocującej karczówki nr 54 w trakcie przygotowania do montażu**

- ✓ wstawienie listwy mocującej karczówki nr 54 (rys. 2 i 3);
- ✓ wymianę 14 śrub M16 w w/w elementach;
- ✓ wymiana 4 śrub typu „L” dla w/w karczówek, które służą do zachowania dystansu pomiędzy poszyciem koła a karczówką;
- ✓ wyczyszczenie i konserwacja karczówek nr 53, 54 i 55 (rys. 4).

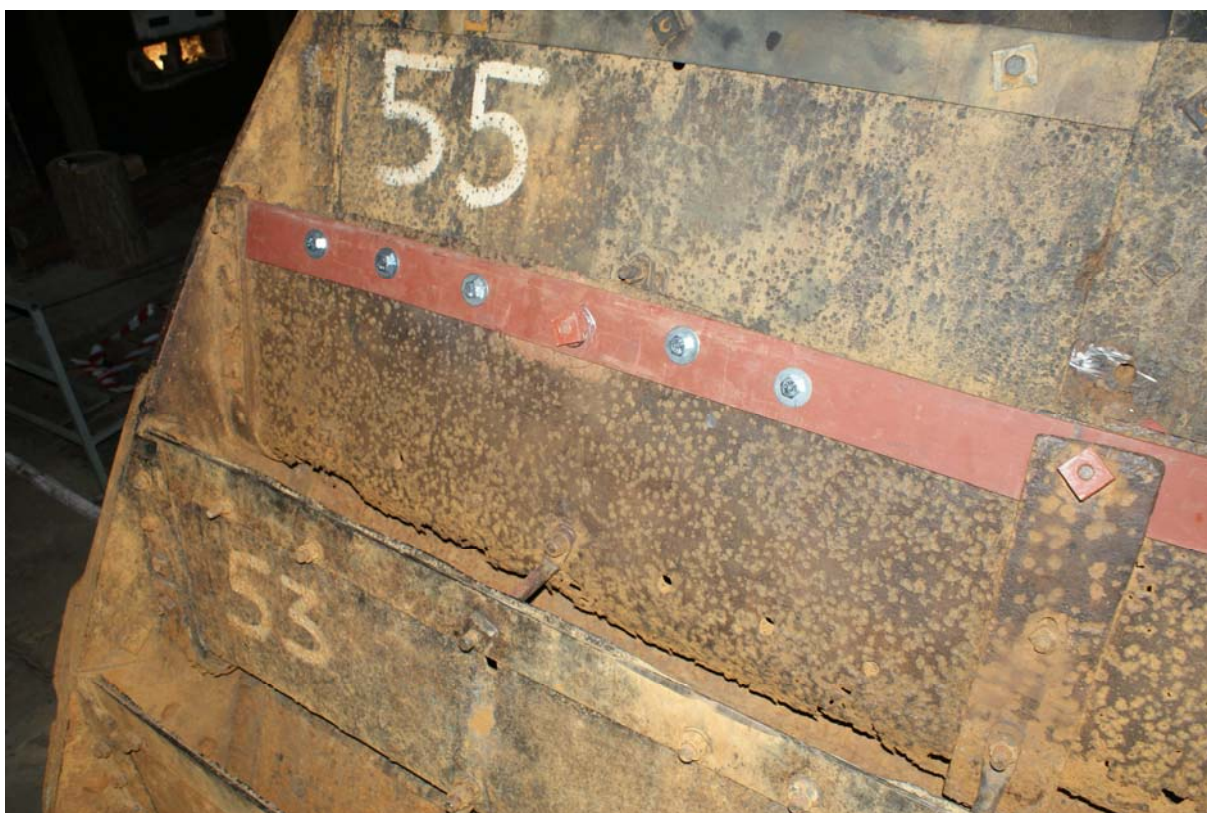
**Rys. 3. Widok listwy mocującej karczówki nr 54 po montażu**

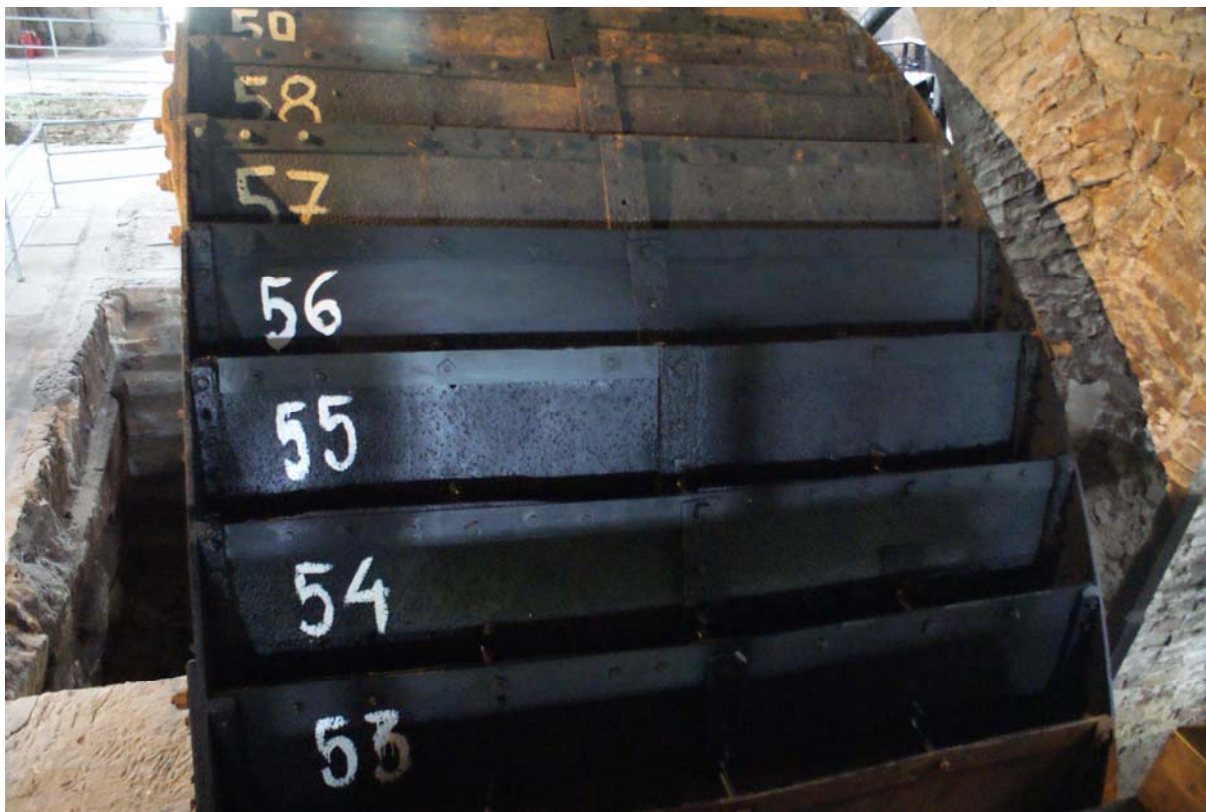
**Rys. 4. Widok karczówek nr 53, 54 i 55 po zakończeniu prac i naniesieniu numerów**

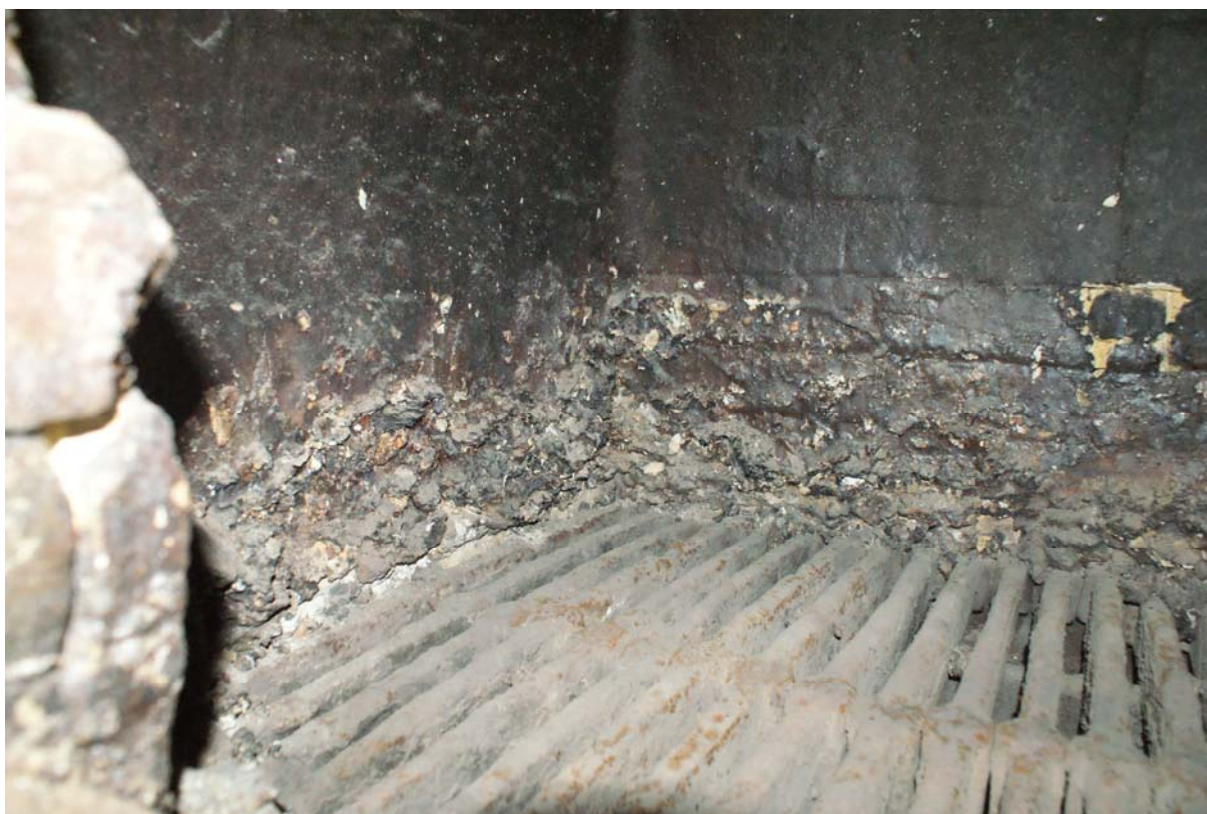
W ramach Obozu Naukowego „Sielpia 2014” przeprowadzono przegląd stanu technicznego pieca pudlingowego. Przeprowadzony przegląd pieca po zakończonych próbach cieplnych wykazał uszkodzenia w wymurówce czoła pieca ponad listwą żeliwną rusztu (rys. 5) oraz dużą narośl żużla na rusztowinach pieca. W niezbyt dobrej kondycji znajduje się również okno rusztu. Taka diagnoza spowodowała konieczność wykonania remontu wspomnianych elementów pieca na tegorocznym Obozie.

**Rys. 5. Widok stanu komory paleniskowej i rusztu przed remontem**

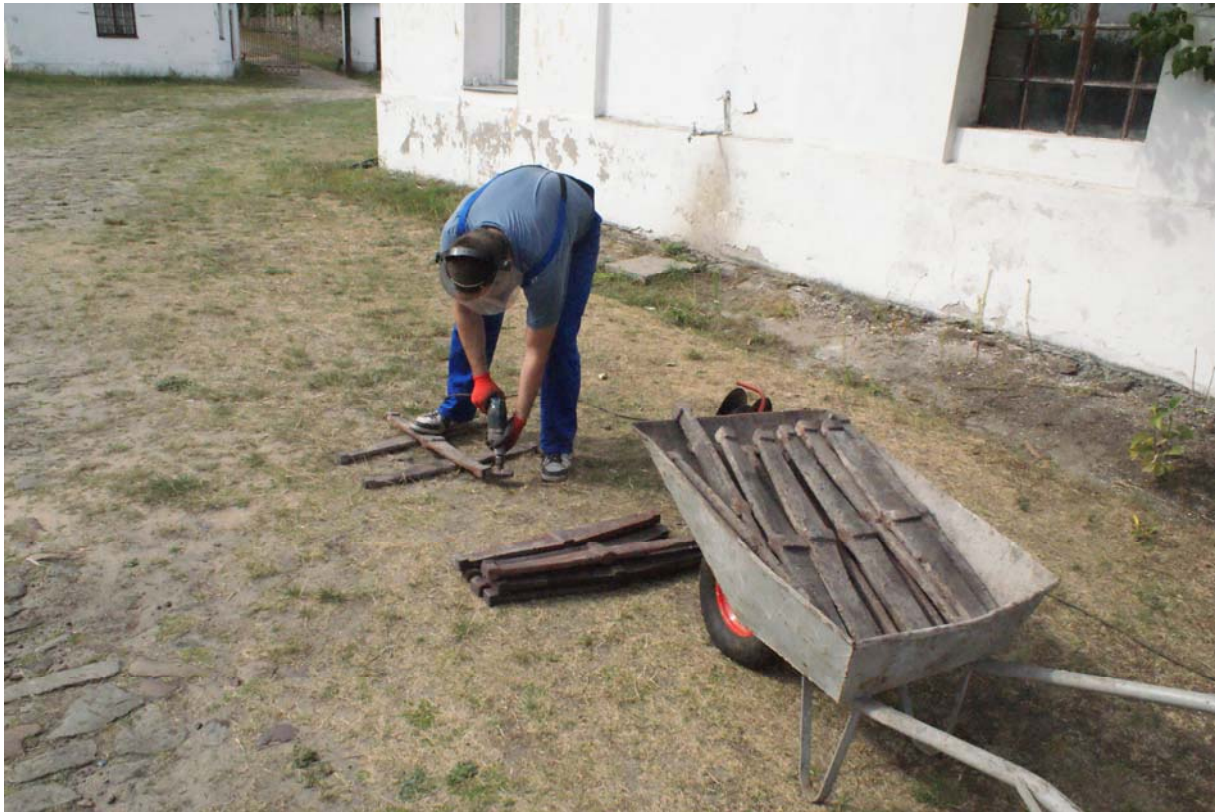
**Rys. 6. Czyszczenie rusztowin**

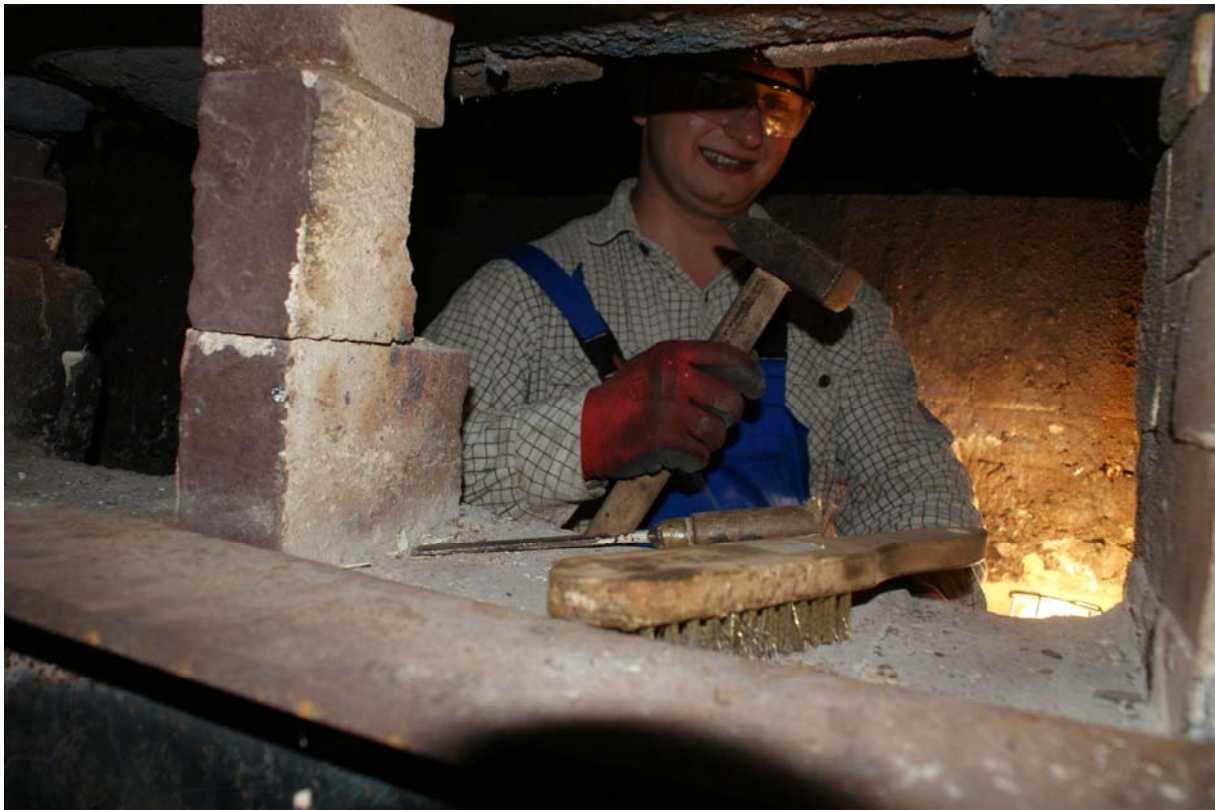
**Rys. 7. Czyszczenie komory paleniskowej**

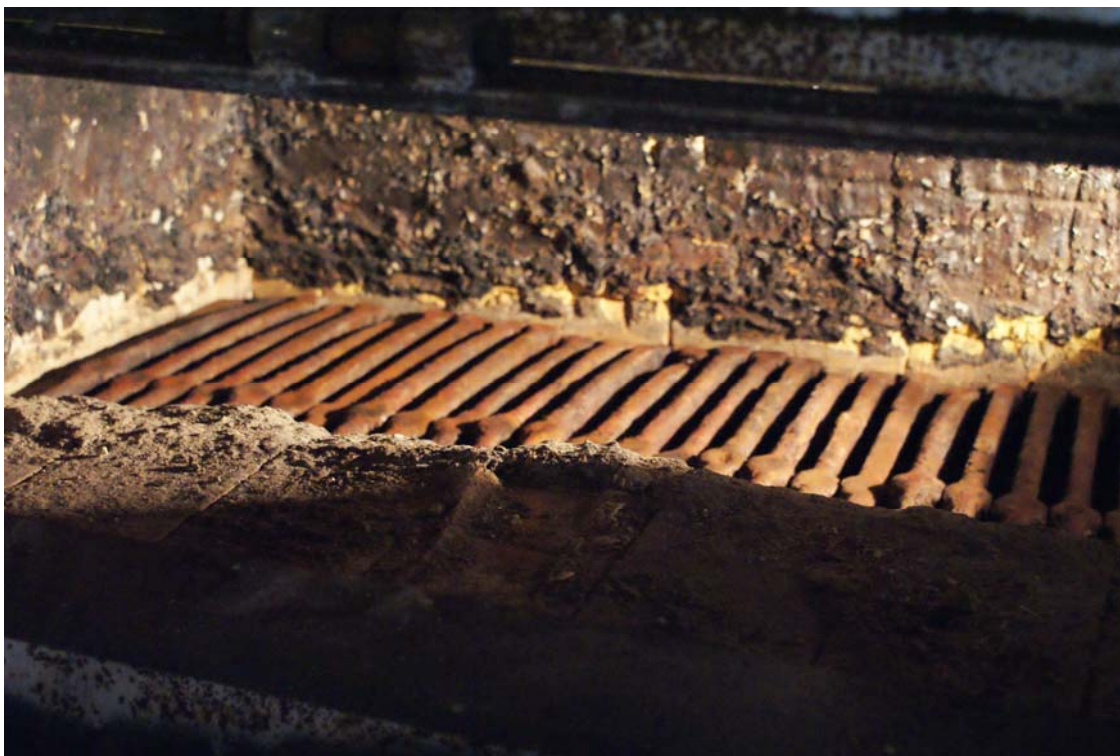
**Rys. 8. Widok komory paleniskowej i rusztu po remoncie**

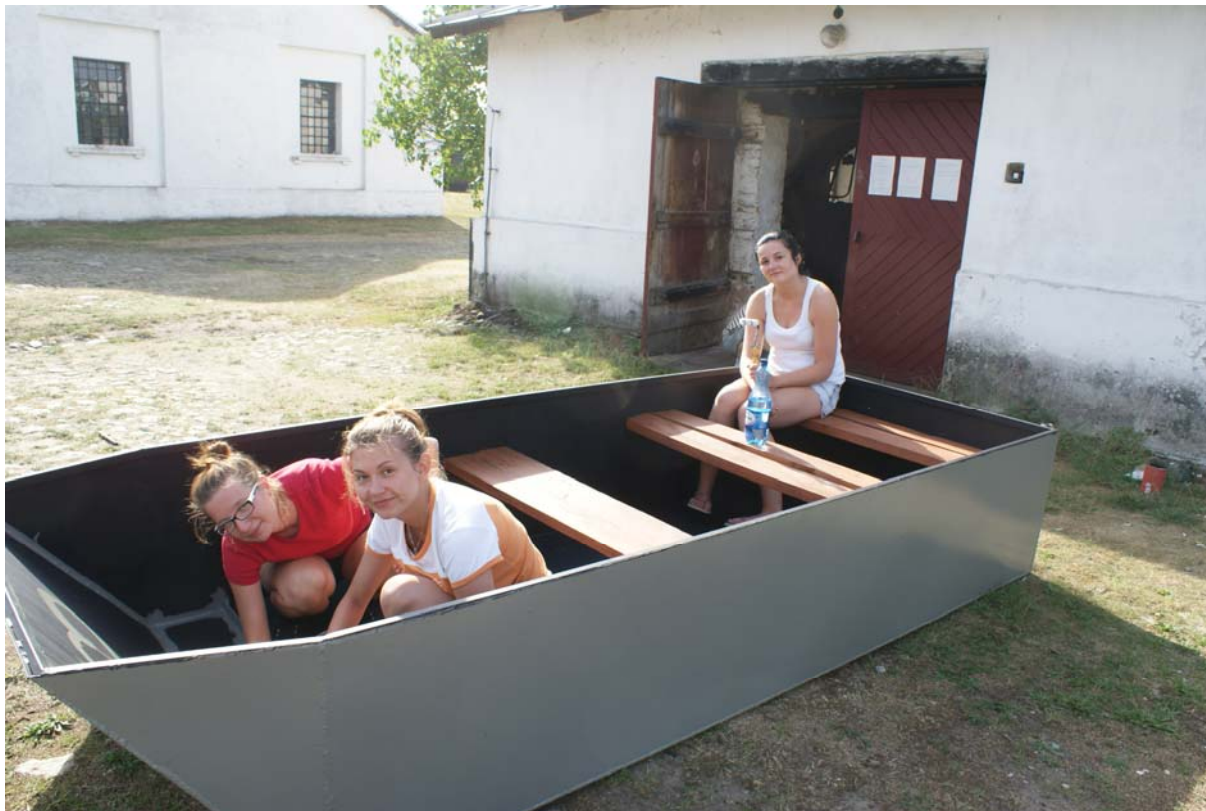
**Rys. 11. Konserwacja łodzi**

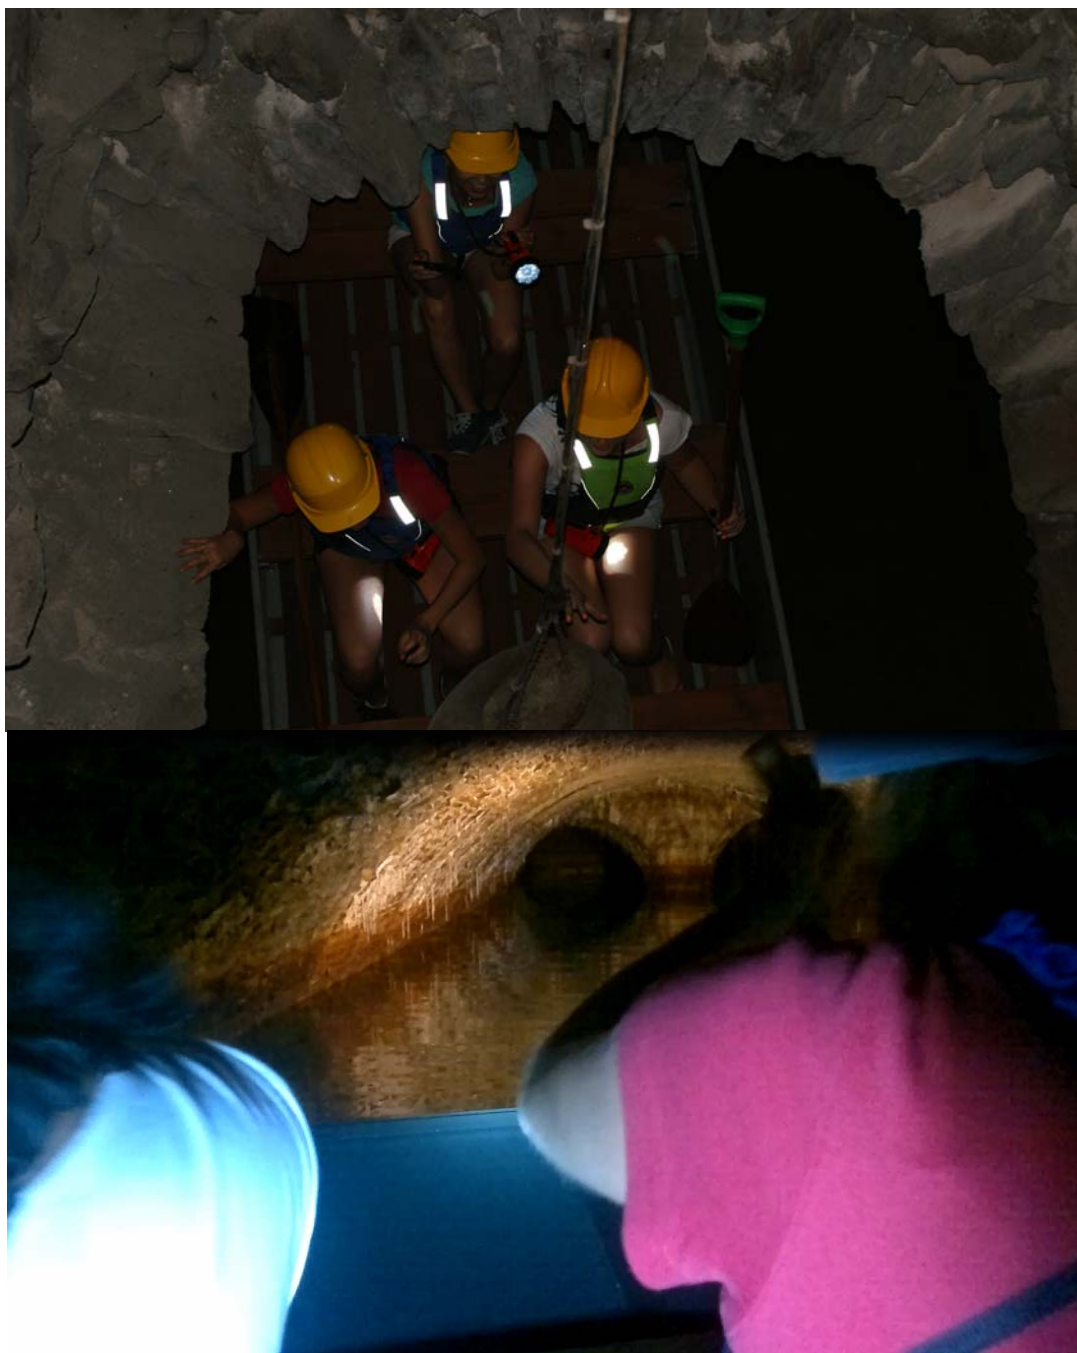
Przeprowadzono spływ kanałem podziemnym w celu dokonania oceny stanu kanału oraz diagnostyki koła z perspektywy podziemnego kanału odpływowego (rys. 12).

**Rys. 12. Spływ kanałem podziemnym**
