Sprawozdanie

z Obozu Naukowego Sielpia 2013

Studencki Obóz Naukowy „Sielpia 2013” odbył się w dniach 26.08-13.09.2013 r.

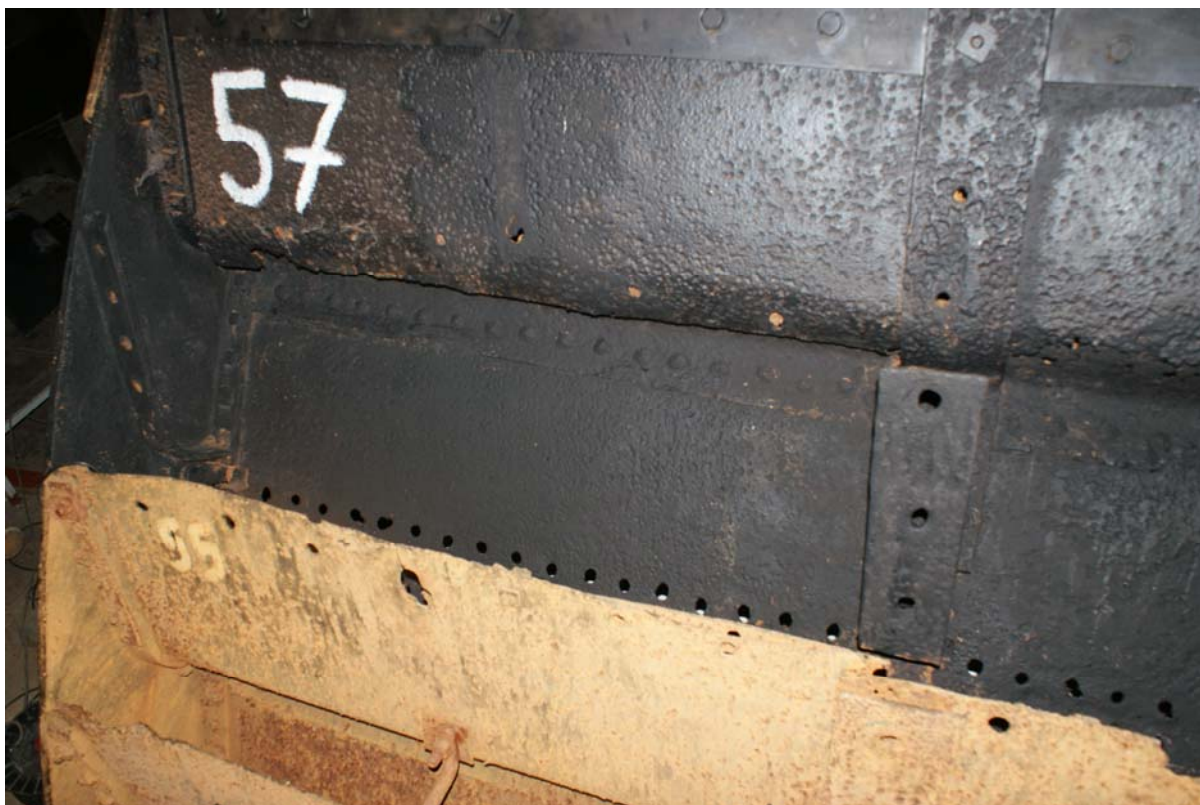
Prace przygotowawcze do remontu wykazały konieczność wymiany obydwu elementów karczówki nr 56, gdyż były w złym stanie technicznym i nie nadawały się do remontu (rys.1).

Rys. 1. Widok karczówek nr 55 i 56 przed remontem i konserwacją

- ✓ wycięcie dwóch elementów karczówki nr 56 i wstawienie nowych (rys. 2);
- ✓ wymianę 30 śrub M16 w w/w elementach;
- ✓ montaż w-w elementów nowymi śrubami z łbem nitowym (72 szt.);
- ✓ wymiana 2 listew mocujących dla w/w karczówki;
- ✓ wymiana 6 śrub typu „L” dla w/w karczówki, „” , które służą do zachowania dystansu pomiędzy poszyciem koła a karczówką;
- ✓ zakonserwowanie wstawionych elementów;
- ✓ wyczyszczenie i konserwacja 2 elementów karczówki nr 55 (rys. 3).

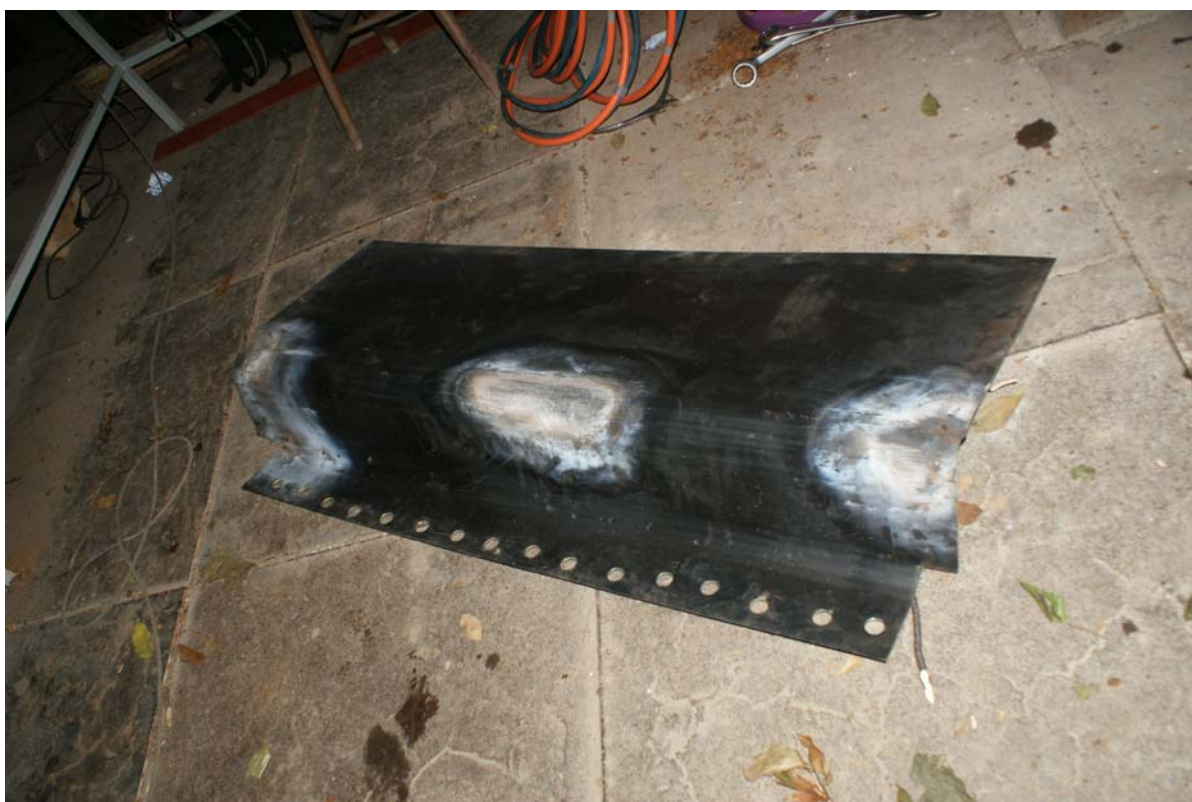
Rys. 2. Widok elementu karczówki nr 56 przygotowanego do wymiany

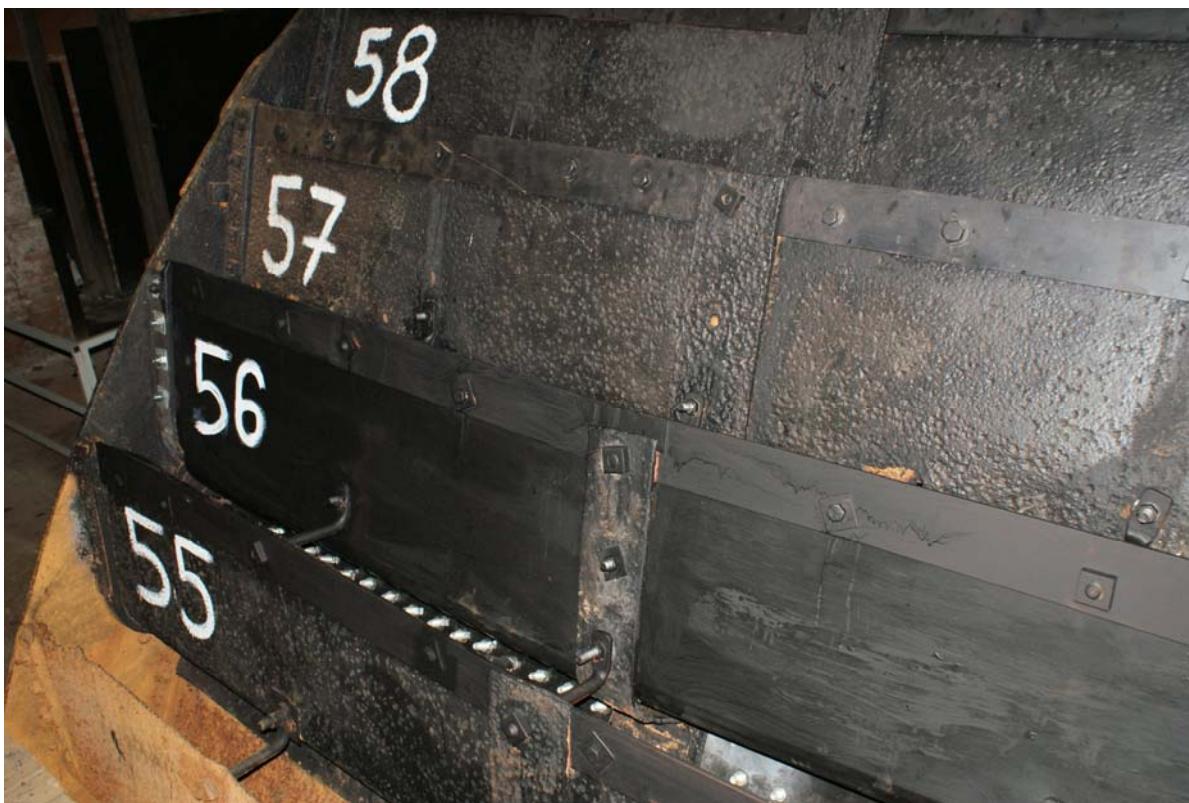
Rys. 3. Widok karczówek nr 55 i 56 po zakończeniu prac

Prowadzone prace remontowe koła pozwalają na utrzymanie go w stanie umożliwiającym jego bezpieczne uruchamianie. Pomimo to większość jego elementów jest w złym stanie technicznym. Przeprowadzona diagnostyka potwierdziła konieczność prowadzenia dalszych prac remontowo-konserwacyjnych aby koło mogło być uruchamiane. W przeciwnym wypadku w przeciągu 5-10 lat stanie się to niemożliwe.

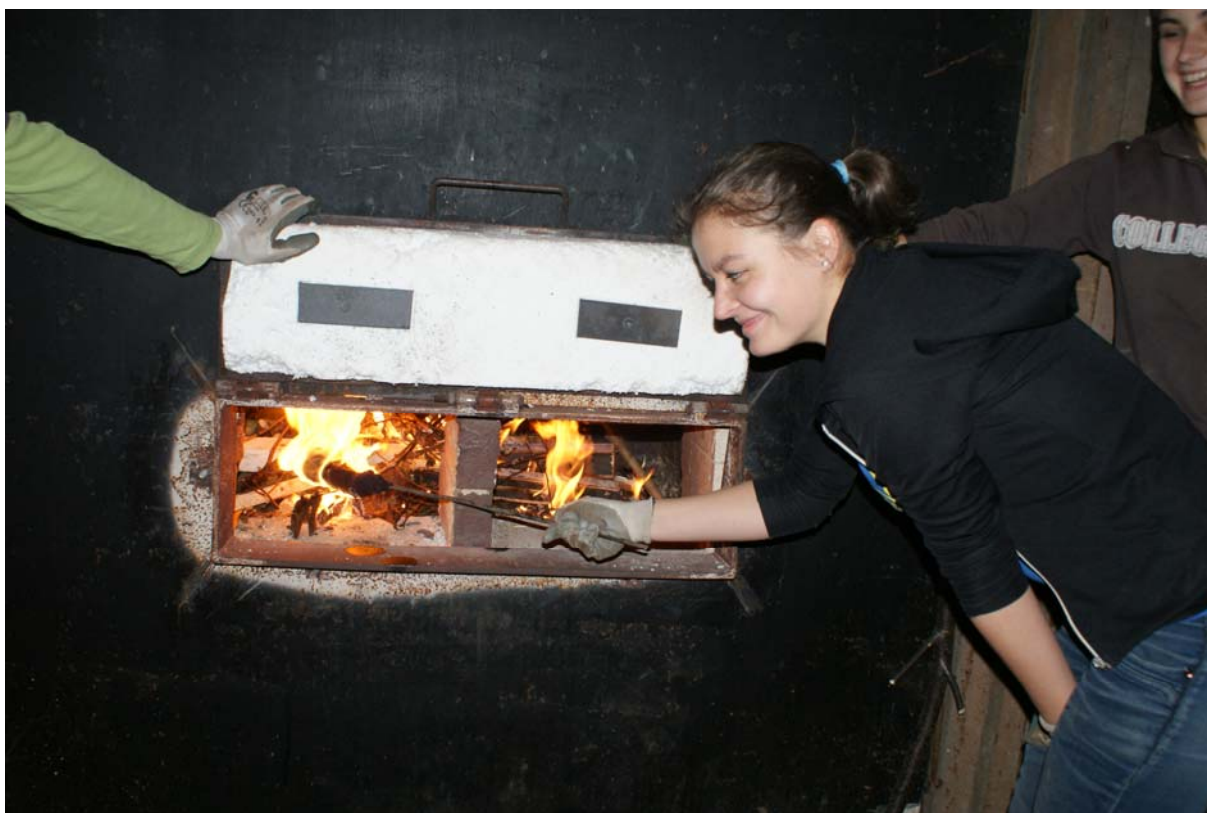
Przeprowadzone prace umożliwiły rozpalenie pieca pudlingowego (rys.4) i prowadzenie badań (rys.5). W pierwszym etapie piec wysuszono nagrzewając komorę roboczą do temperatury około 650°C, a następnie piec wygrzano do temperatury powyżej 700°C.

Rys. 4. Rozpalanie pieca pudlingowego

W trakcie ubiegłorocznego obozu zauważono brak możliwości regulacji ciągu kominowego. Przed przystąpieniem do palenia pieca wykonano remont układu podnoszenia kłapy kominowej i wymianę sworznia. Pozwoliło to na przywrócenie możliwości regulacji ciągu poprzez kłapę kominową.

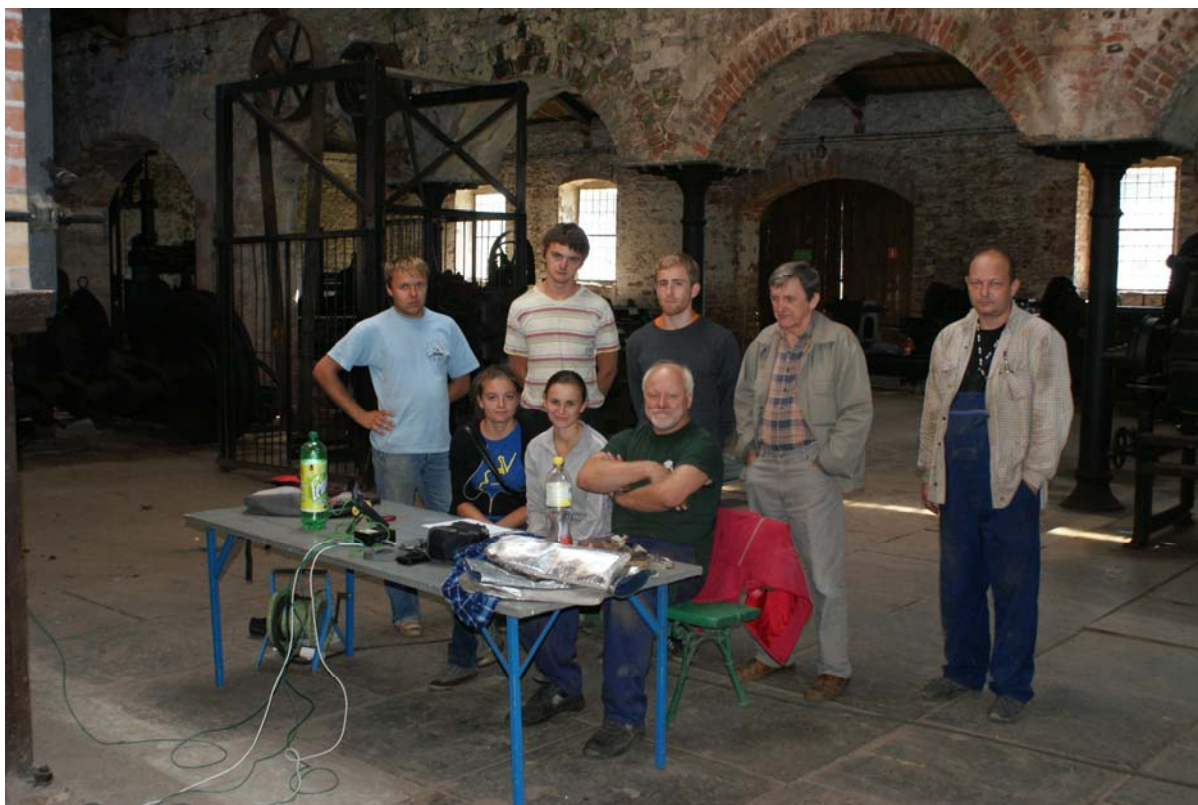
Podjęto cztery próby osiągnięcia technologicznych parametrów pracy pieca.

Rys. 5. Przy stanowisku pomiarowym

Tegoroczne próby nie przyniosły uzyskania założonej temperatury komory roboczej pieca - powyżej 1250°C. Wydaje się, iż główną tego przyczyną była jakość węgla. Pomimo, iż węgiel pochodził ze sprawdzonego źródła, nie pozwolił na pomyślne zakończenie prób. Możliwe jest, iż węgiel „leżakował” dłuższy czas na składowisku, przez co mógł stracić swoje dobre własności kaloryczne.

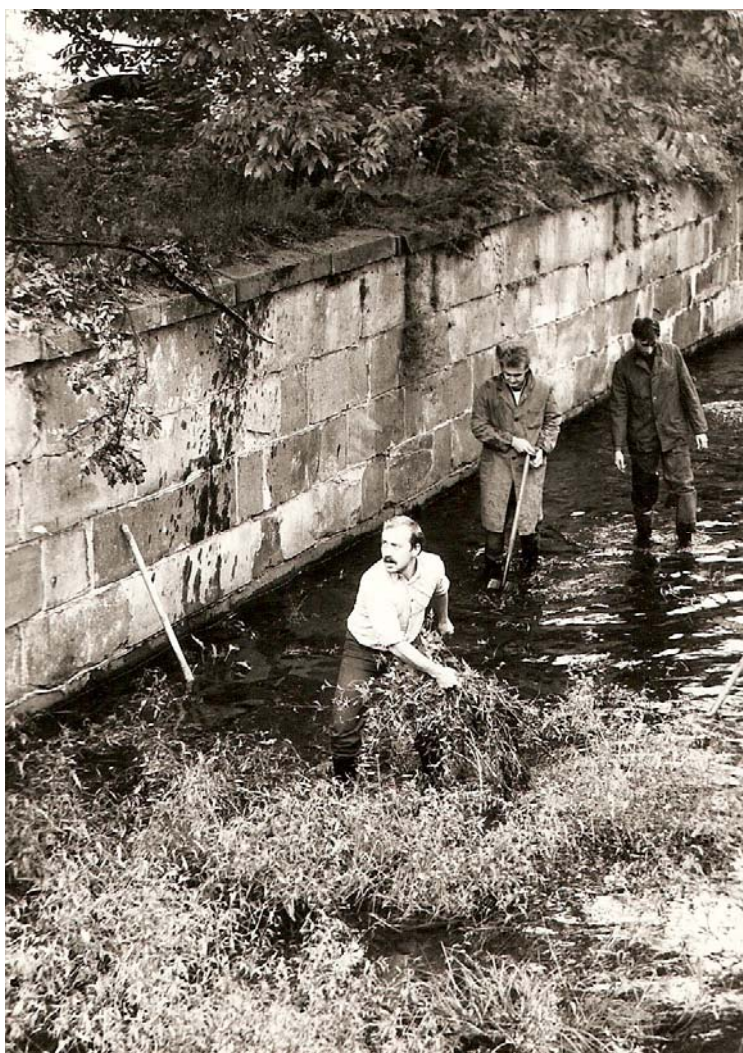
W latach 70-tych, kiedy uruchamiano koło wodne został również oczyszczony kanał doprowadzający do wodę (rys. 6).

Rys. 6. Czyszczenie kanału doprowadzającego w latach 70-tych

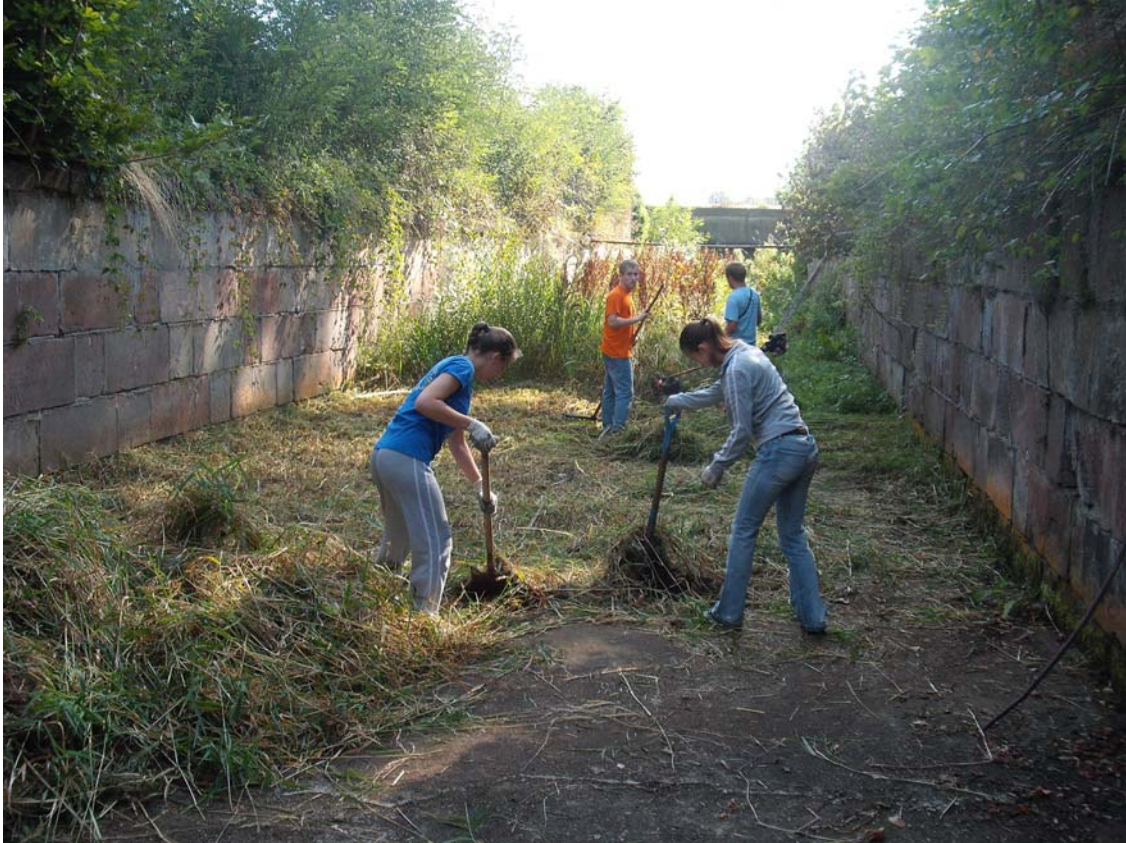
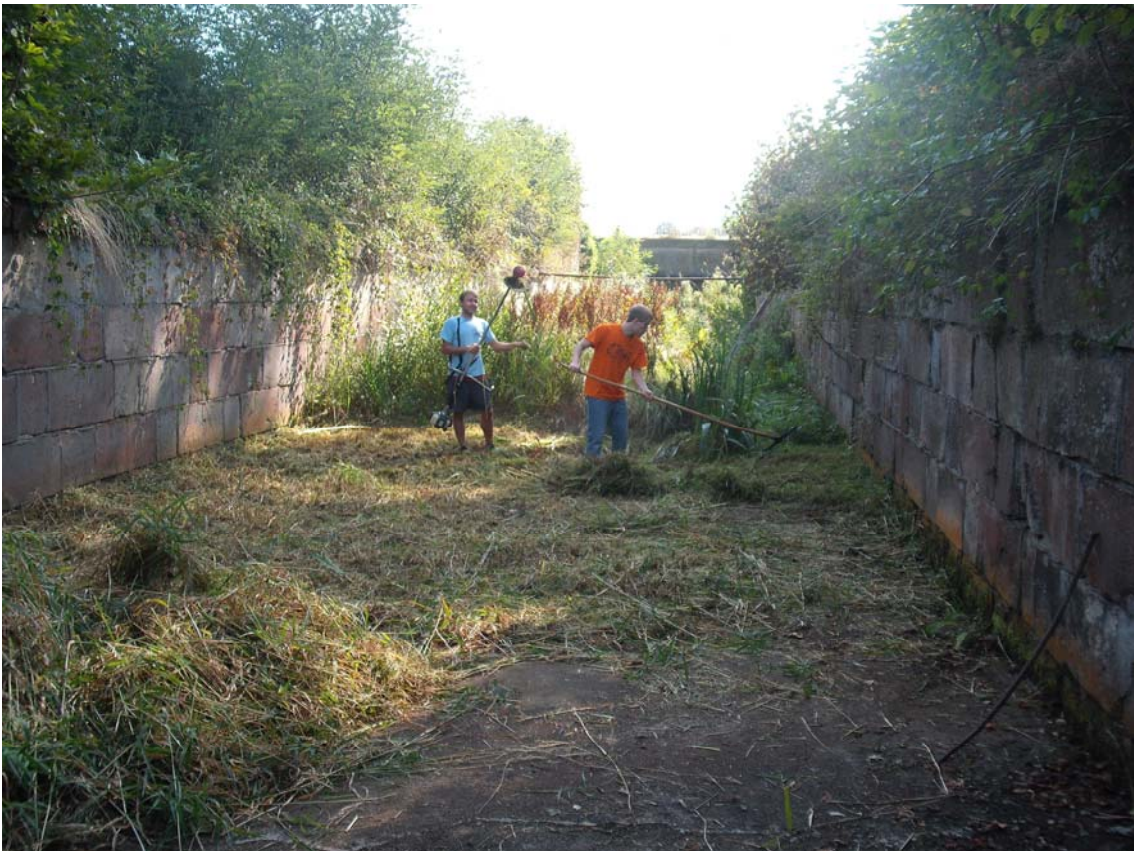
Zarośla, trawa oraz ukorzenione w betonie krzewy, obejmujące cały kanał i niezwykle trudne do usunięcia, spowodowały, że kanał nie został całkowicie oczyszczony.

W pierwszej fazie prac należało bowiem wykosić wysokie trawy oraz wyciąć za pomocą pił, siekier i sekatorów krzewy i niewielkie drzewka.

Ponadto im dalej w kierunku śluzy tym trudniejsze okazywały się warunki pracy ze względu na podtapianie tychże zarośli i zrosniętej z podłożem trawy.

Rys. 7. Przebieg prac w pierwszym tygodniu Obozu

Przebieg prac w kanale przedstawiono na rys. 7-9.

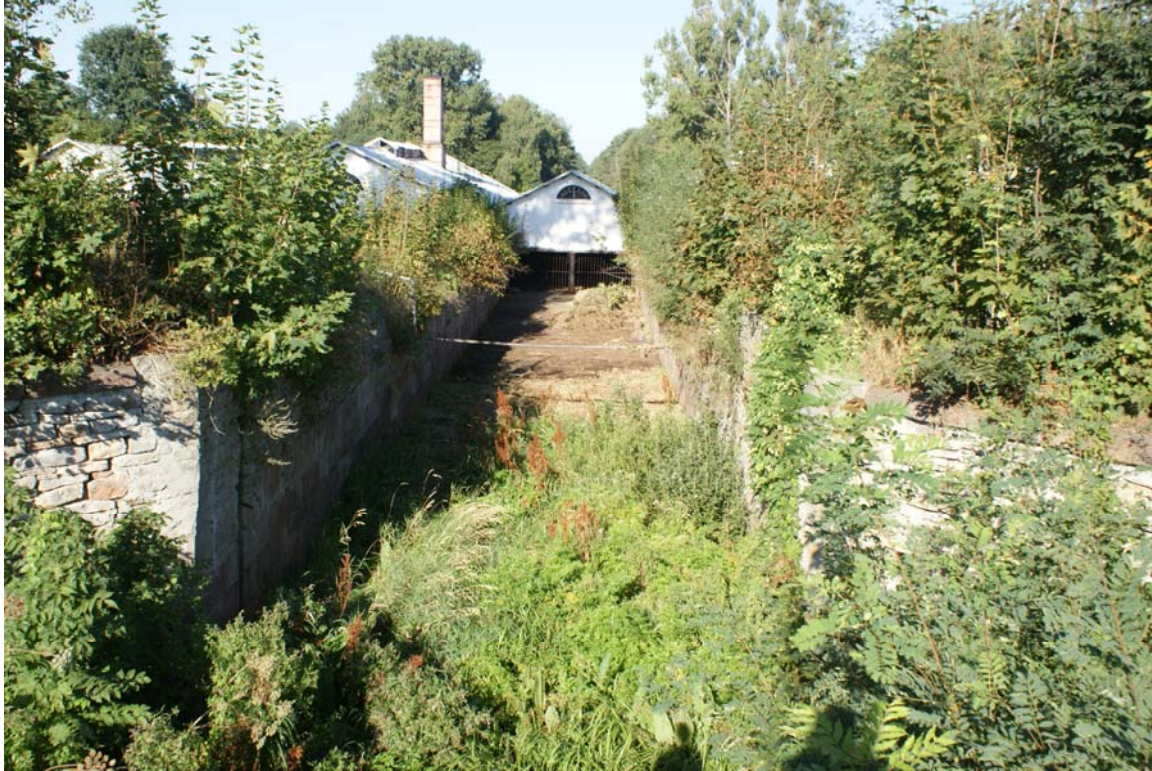
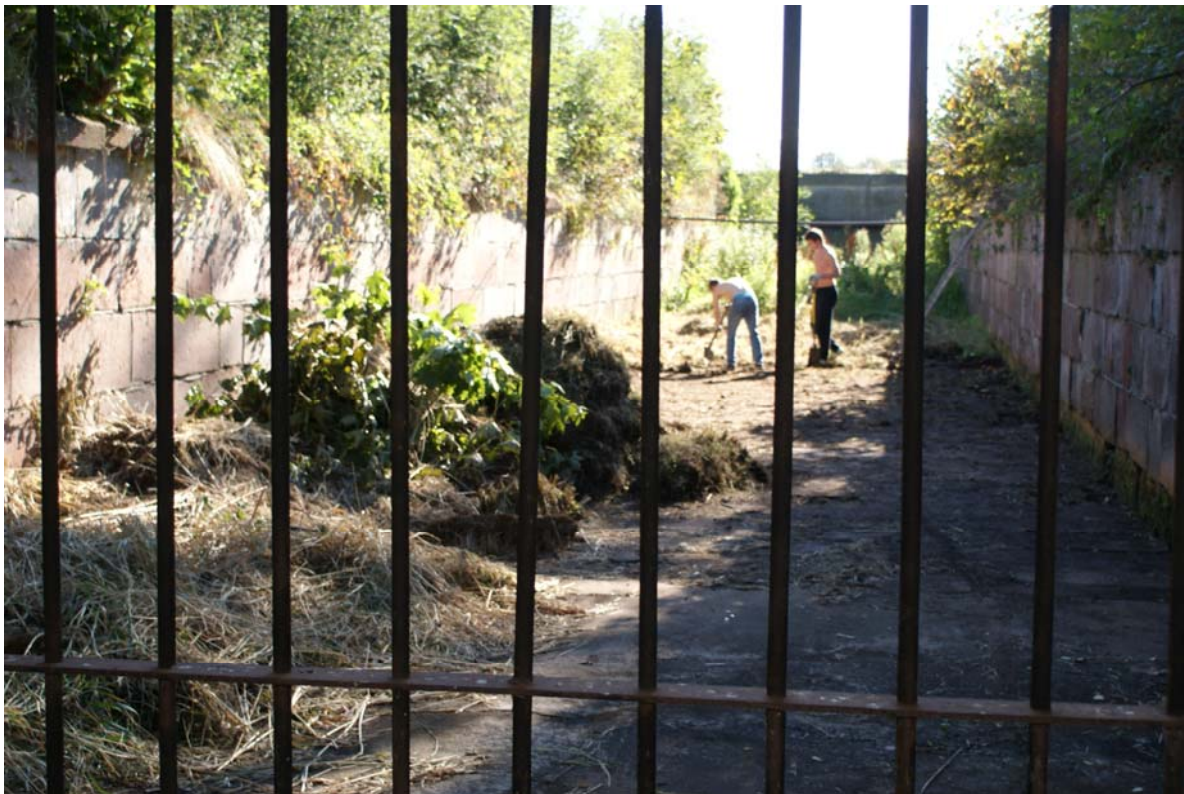
Rys. 8. Przebieg prac w drugim tygodniu Obozu

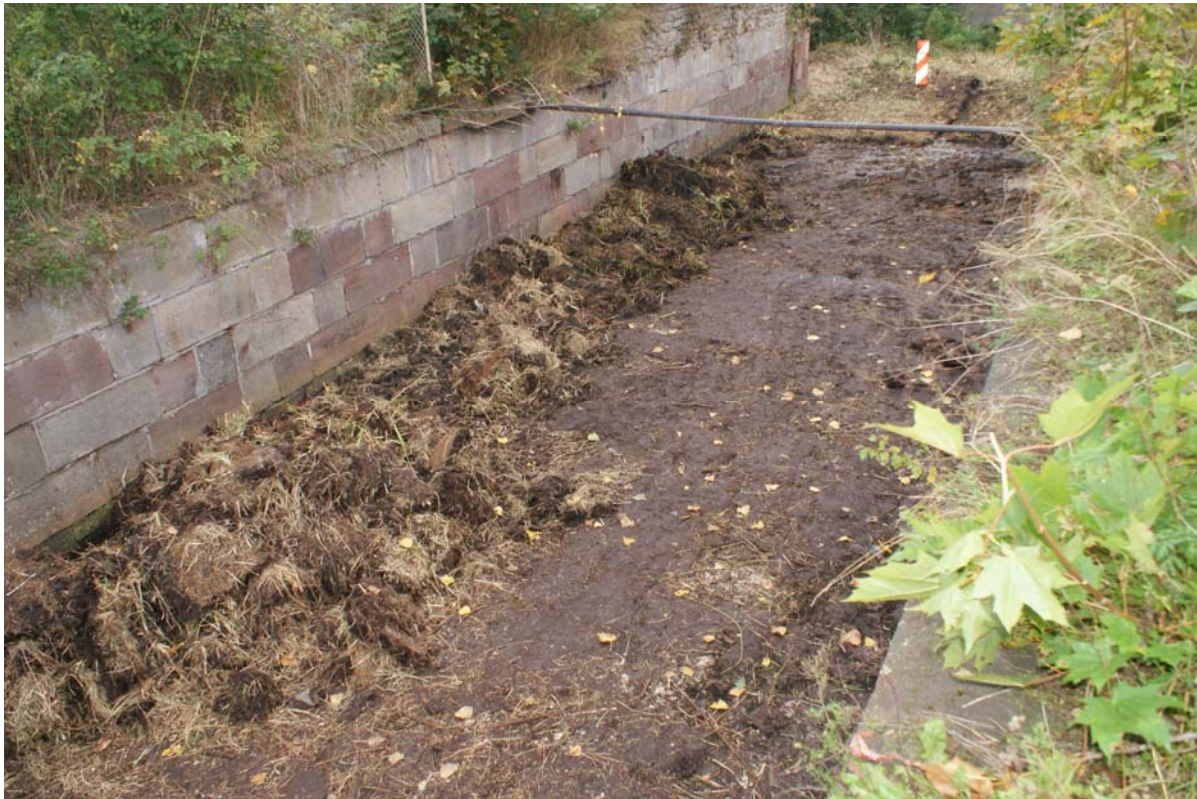
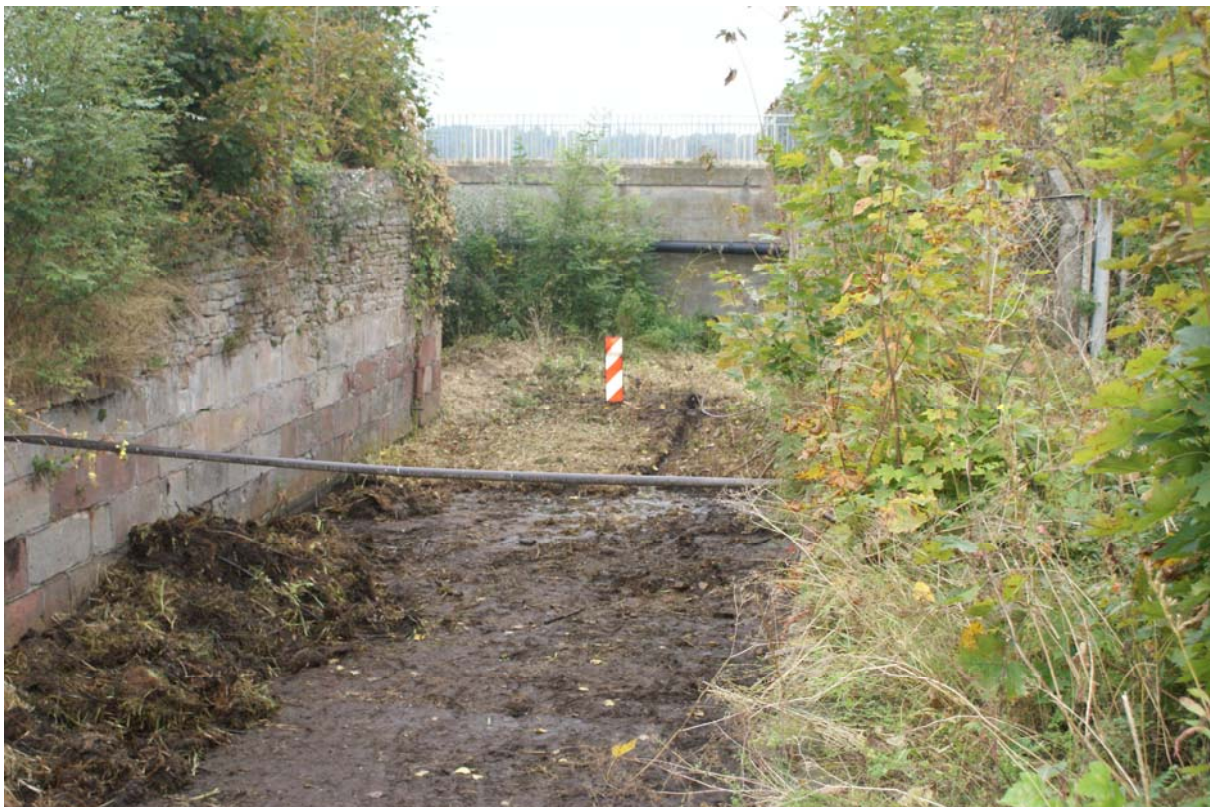
Rys. 9. Efekt prac po trzech tygodniach Obozu

Pomimo wielu przeciwności na tegorocznym Obozie udało się oczyścić około 35 z 50 metrów kanału. Do oczyszczenia pozostał jednak najtrudniejszy odcinek, znajdujący się najbliżej śluzy. Jest on najbardziej zakrzewiony i sukcesywnie podtapiany wodą, co utrudnia usuwanie zarośli. W ostatnich dniach Obozu wykonano również drenaż w tej części kanału. Ma on za zadanie odprowadzanie wody w kierunku Muzeum i odwadnianie nie oczyszczonej części kanału.

Szacuje się, iż na całkowite oczyszczenie kanału potrzebne będzie jeszcze około dwóch tygodni przyszłorocznego Obozu.

Ponadto, aby tegoroczna praca nie poszła na marne, należy (jeszcze w okresie jesienno-zimowym) oczyścić kanał z wyciętych zarośli, a następnie przynajmniej trzykrotnie (w tym 2-krotnie wiosną) użyć odpowiednich środków (np. RANDAPU) w celu zapobieżenia ponownemu wyrastaniu tychże zarośli.
