# **Sprawozdanie**

## **z Obozu Naukowego Sielpia 2015**

Studencki Obóz Naukowy „Sielpia 2015” odbył się w dniach 24.08-11.09.2015 r.

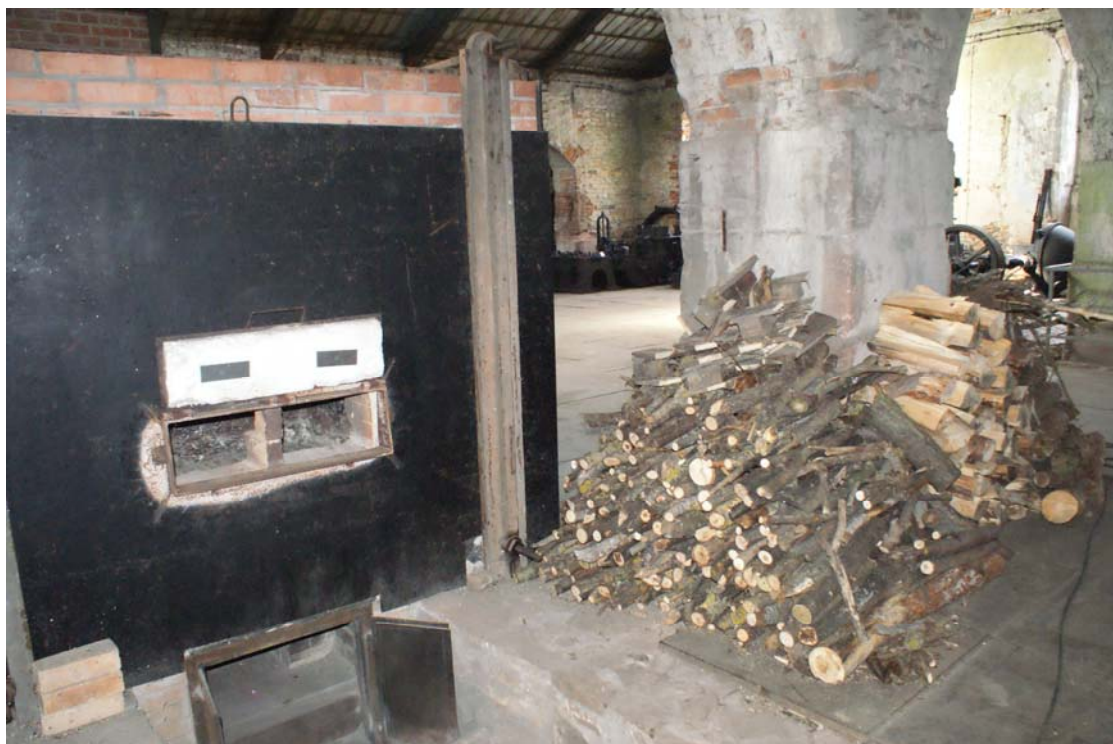
Wykonano prace przygotowawcze mające na celu rozpalenie pieca, w tym przygotowanie odpowiedniej ilości drewna. Suszenie pieca postanowiono przeprowadzić na drewnie, którego przygotowaniem zajęto się w pierwszej kolejności (rys. 9).

**Rys. 9. Przygotowanie drewna do suszenia pieca**

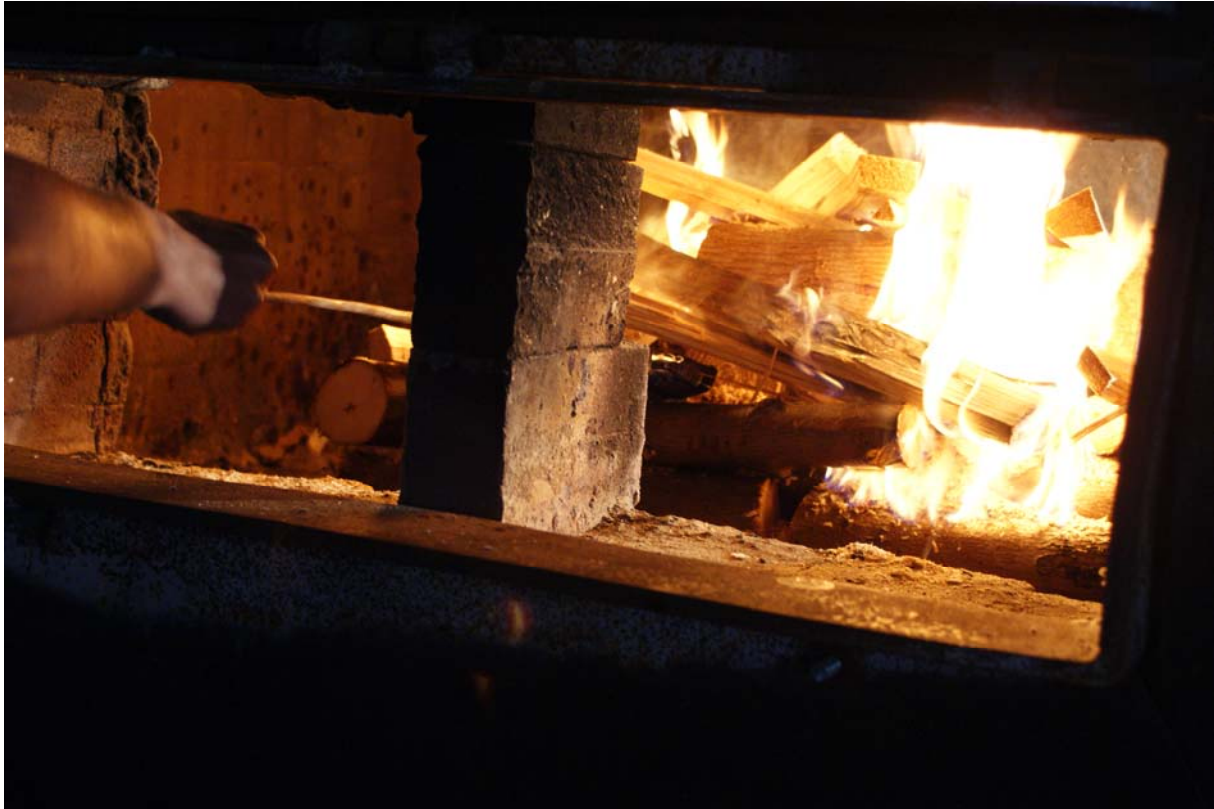
**Rys. 10. Rozpalenie pieca pudlingowego**

Przeprowadzone prace umożliwiły rozpalenie pieca pudlingowego i prowadzenie badań . W pierwszym etapie piec dwukrotnie wysuszono nagrzewając komorę roboczą odpowiednio do temperatury  $187^{\circ}\text{C}$  i  $364^{\circ}\text{C}$ , a następnie piec dwukrotnie wygrzano odpowiednio do temperatury  $465^{\circ}\text{C}$  i  $630^{\circ}\text{C}$ .
