Sprawozdanie z Obozu Naukowego „Sielpia 2011”

W ramach Obozu Naukowego „Sielpia 2011” w Muzeum Zagłębia Staropolskiego w Sielpi wykonano:

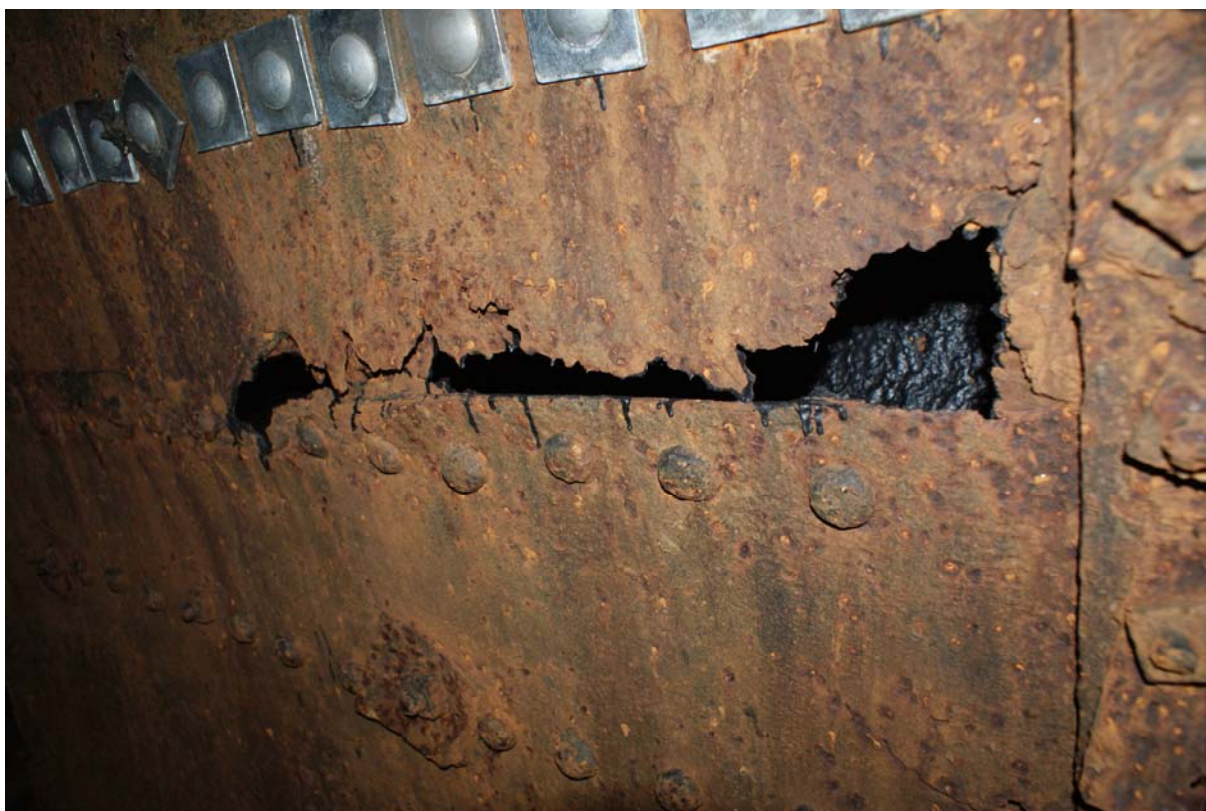
Wygląd fragmentu koła wodnego przed rozpoczęciem prac remontowych

- ✓ wycięcie dwóch fragmentów poszycia i dwóch karczówek nr 59;
- ✓ konserwacja pozostałych elementów poszycia i karczówek;
- ✓ wymiana 16 śrub M18;
- ✓ wstawienie dwóch nowych fragmentów poszycia i dwóch nowych karczówek;
- ✓ montaż w-w elementów nowymi śrubami (72 szt.);
- ✓ zakonserwowanie wstawionych elementów i fragmentu koła farbą antykorozyjną.

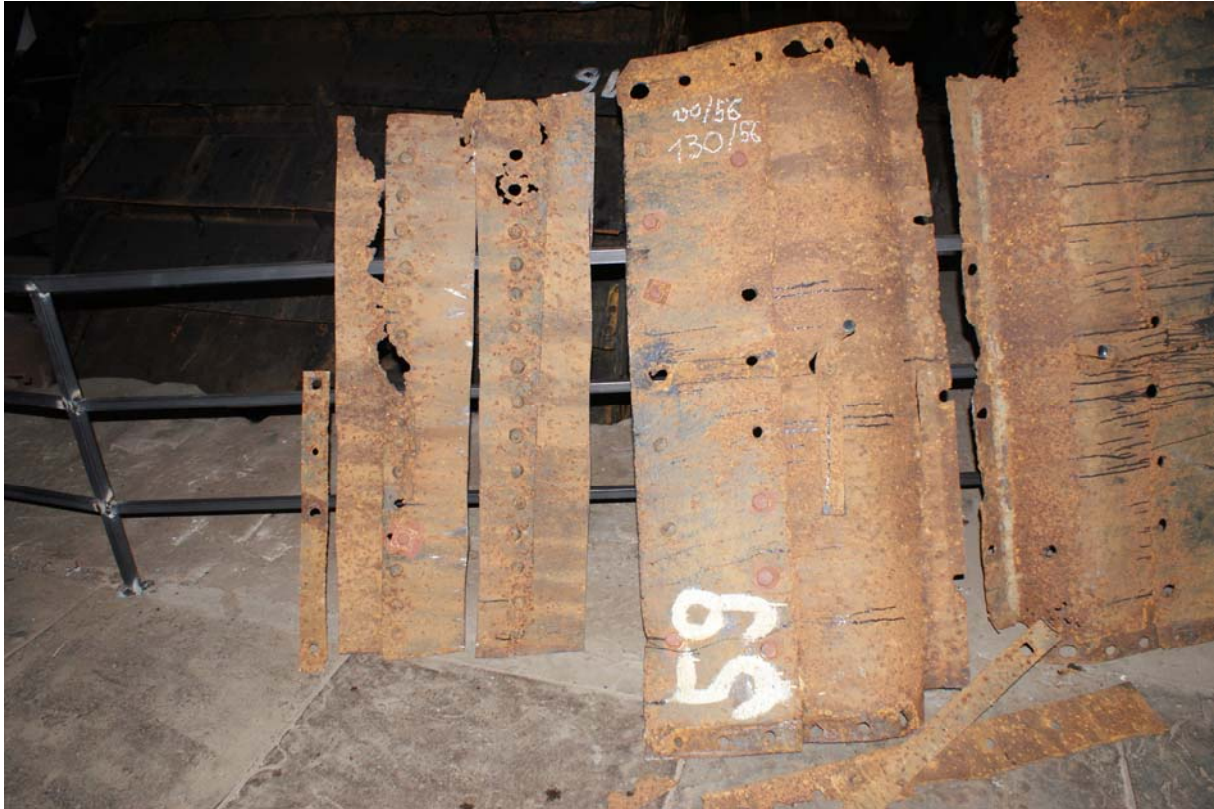
Stare, wymontowane elementy poszycia i karczówki

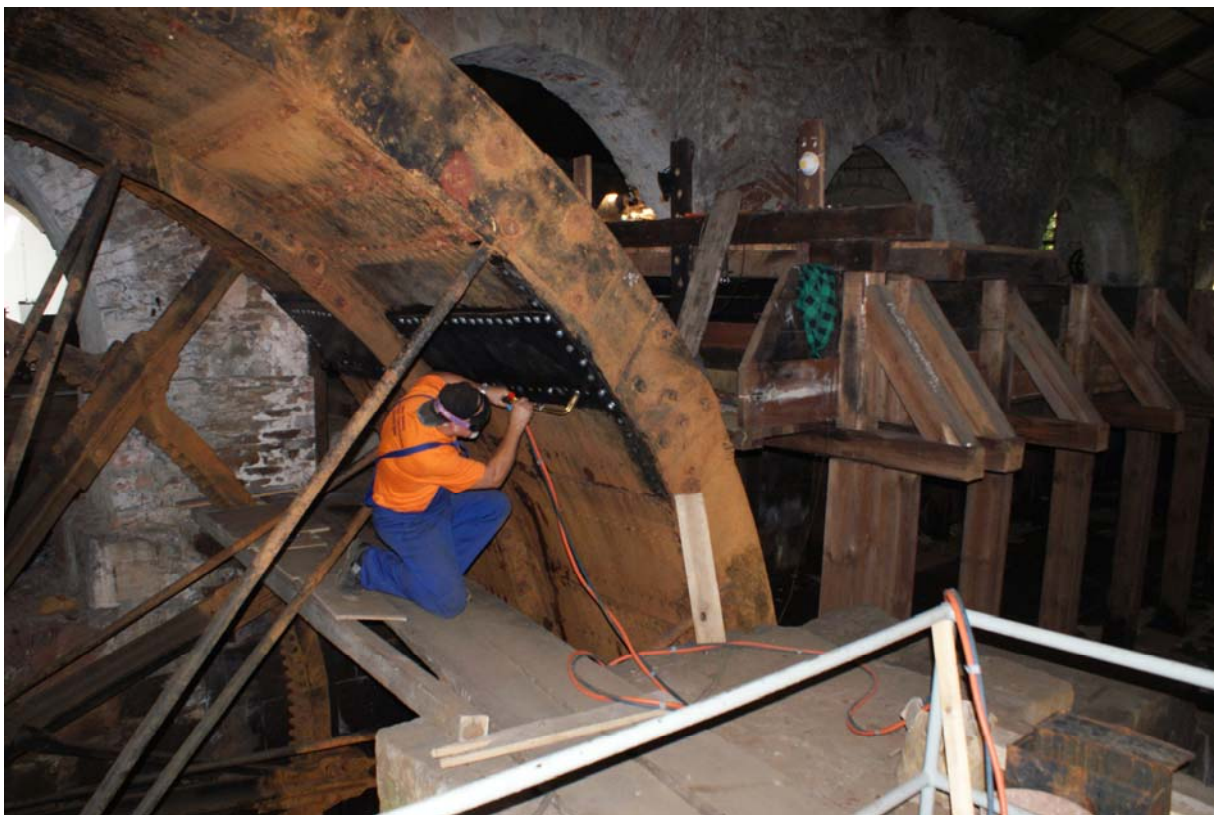
Prace montażowe na kole wodnym

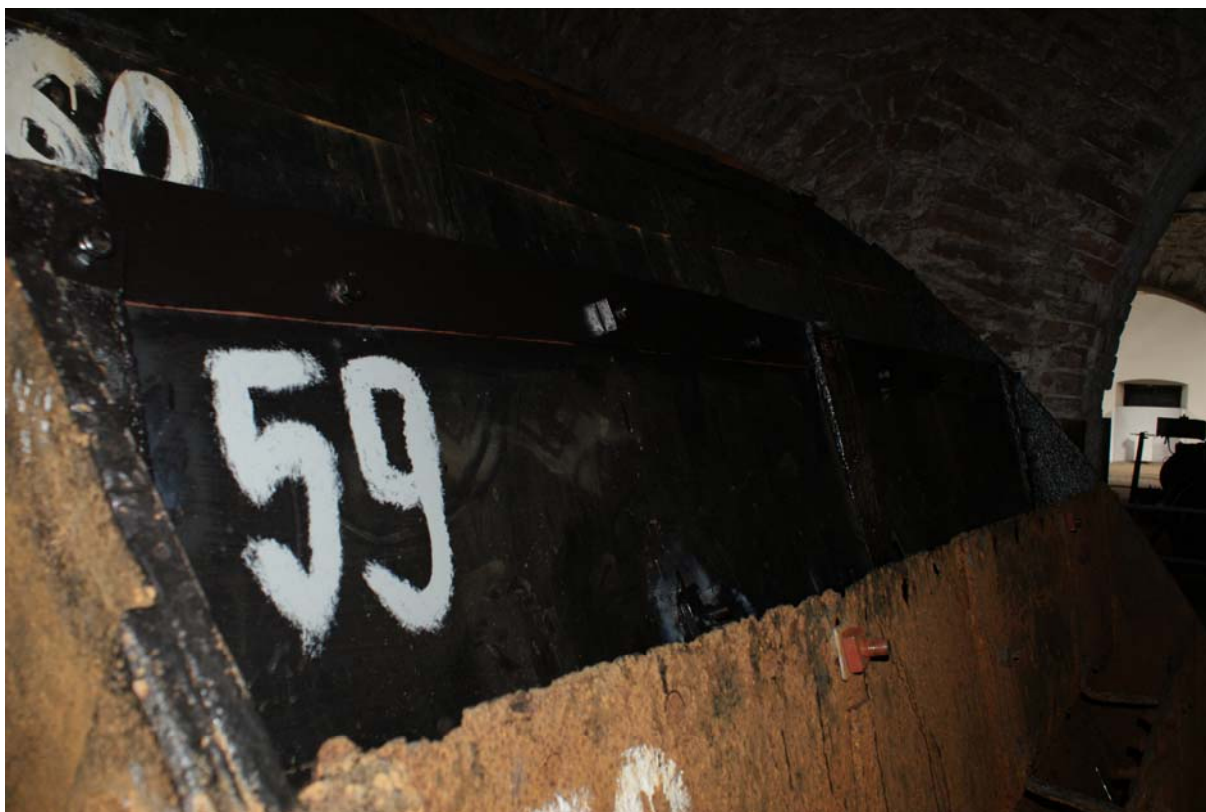
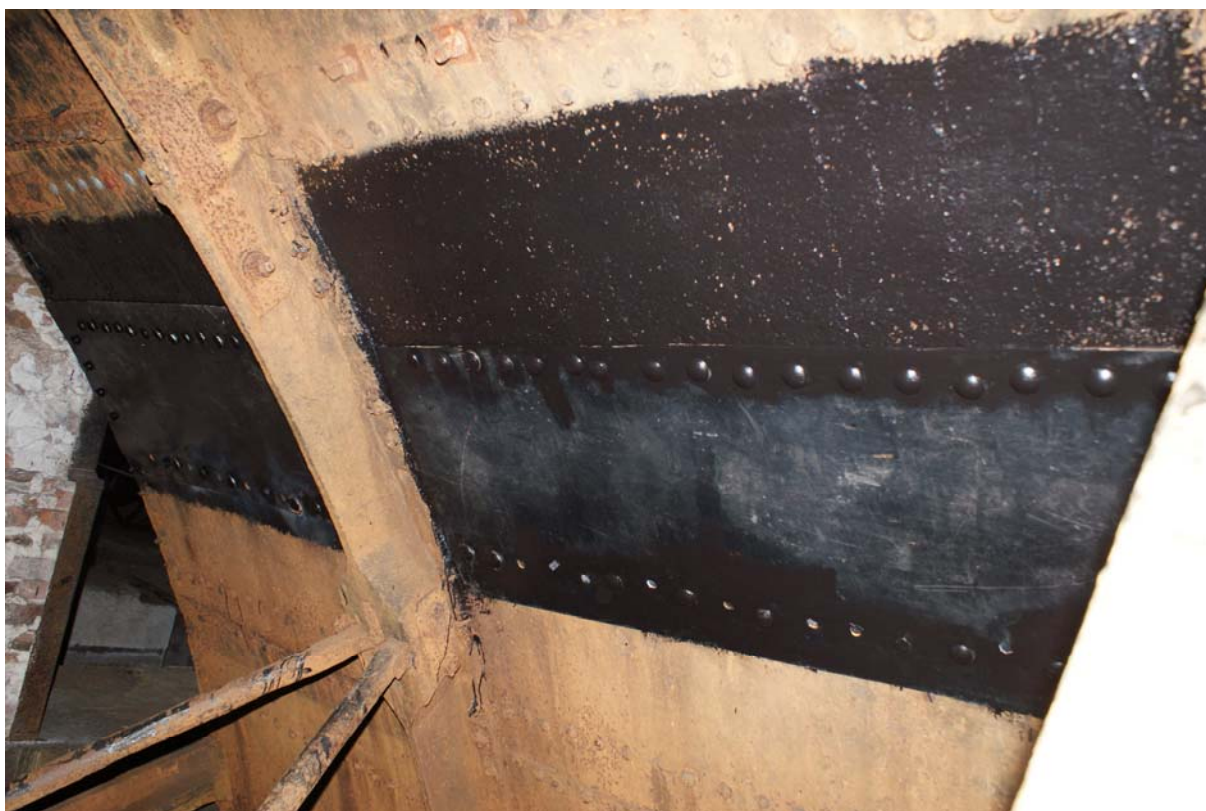
Wygląd fragmentu koła wodnego po zakończeniu prac remontowo-konserwacyjnych

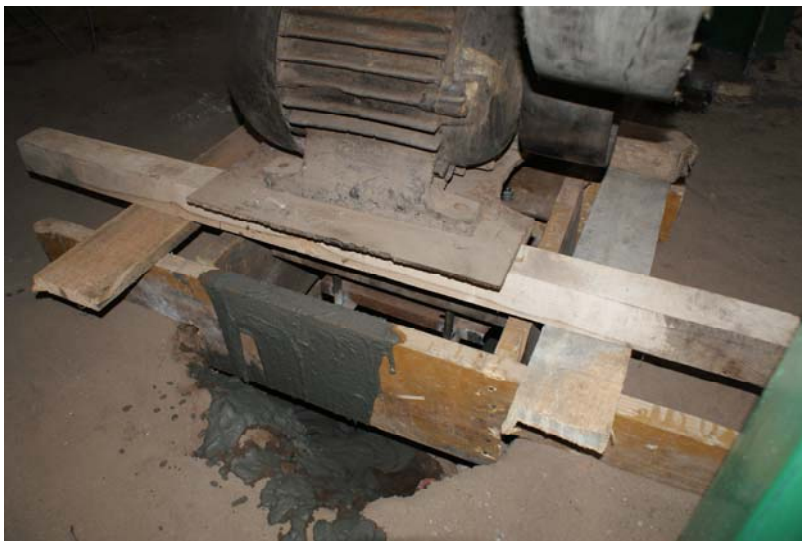
Przygotowanie konstrukcji pod zalanie fundamentu silnika

- ✓ umieszczenie kół pasowych na konstrukcji klatki,
- ✓ umocowanie pasów napędowych,
- ✓ wykonanie fundamentu i konstrukcji mocującej silnik napędowy,
- ✓ ustawienie silnika na konstrukcji,
- ✓ prace konserwacyjne młota oraz klatki zabezpieczającej.

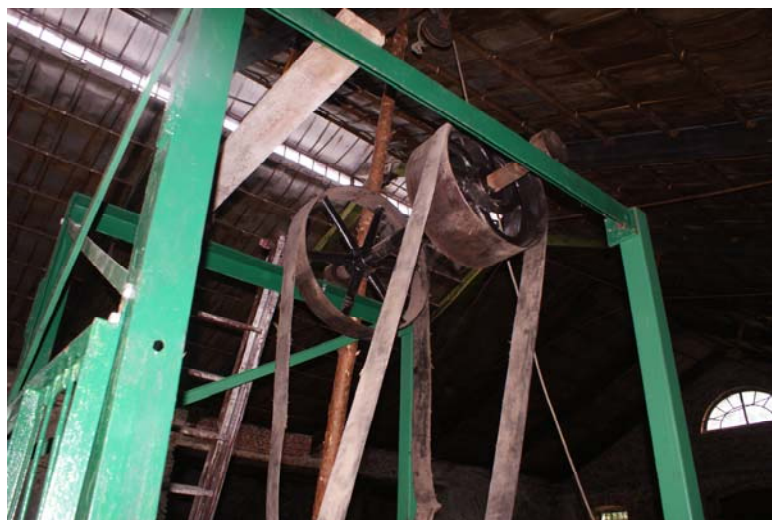
Umieszczenie kół pasowych na konstrukcji klatki i zamontowanie pasów

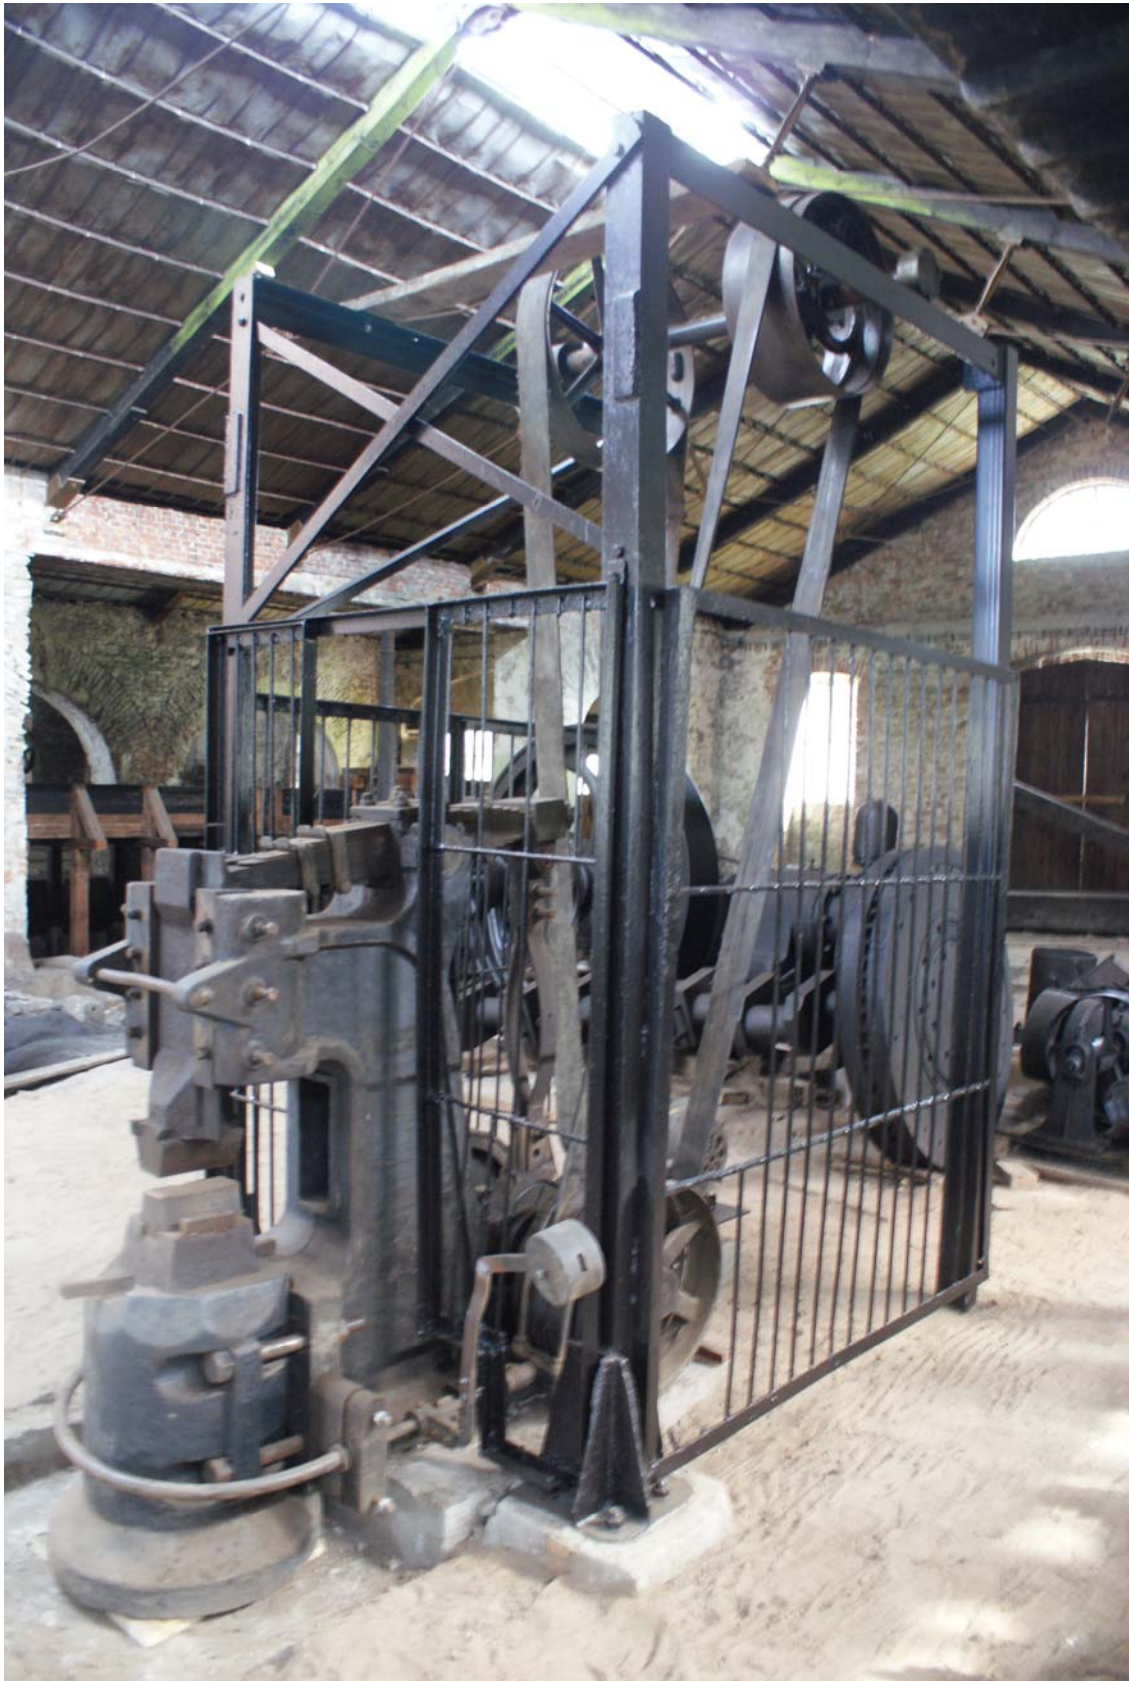
Widok młota po zakończeniu prac konserwacyjnych oraz zamontowaniu klatki zabezpieczającej

Młot należy podłączyć do sieci zasilającej (wykona to firma specjalistyczna).

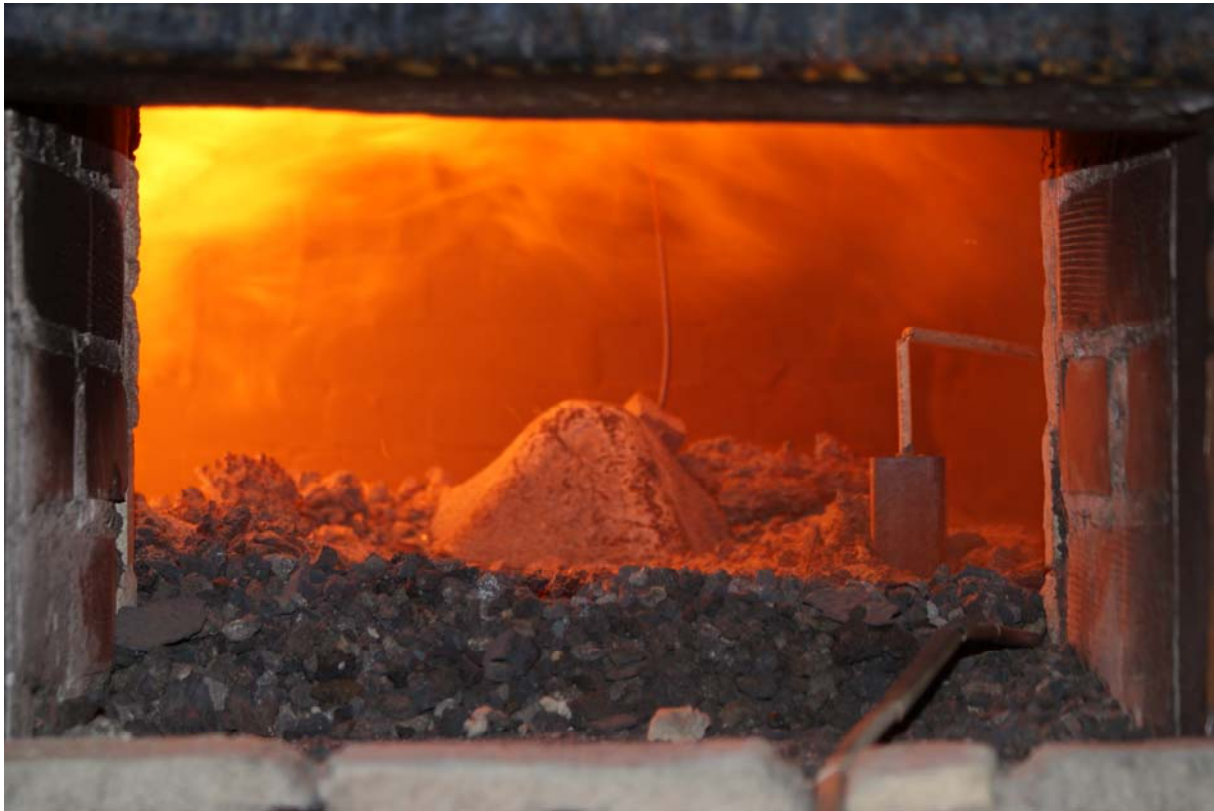
Podjęto kilka prób osiągnięcia technologicznych parametrów pracy pieca. W rezultacie najwyższa temperatura próbki, którą uzyskano podczas prowadzonych badań wyniosła 1246°C.

Widok gąski surówki w rozgrzanym piecu pudlingowym

W ramach Obozu Naukowego „Sielpia 2011” w wyniku prac remontowych pieca pudlingowego dokonano naprawy drzwi rusztu oraz wymieniono ich materiał izolacyjny.

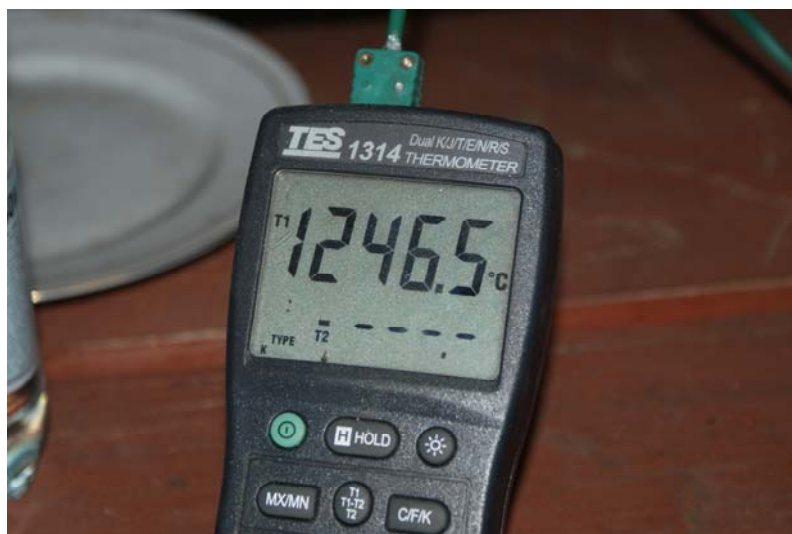
Widok miernika temperatury z osiągniętą temperaturą w komorze pieca

Tegoroczne próby nie przyniosły założonych temperatur komory roboczej pieca- powyżej 1250°C, w wyniku czego niemożliwe było przeprowadzenie wytopu żelaza. Można przypuszczać, iż główną przyczyną nieudanych prób był zapychający się ruszt w palenisku pieca. Takie zjawisko mogło być spowodowane zbyt wysokimi temperaturami w strefie znajdującej się nad rusztem, a co za tym idzie wytwarzaniem nadmiernej ilości żużla. Ponadto w przyszłości warto się także zastanowić nad doborem innego paliwa, bądź ewentualnymi zmianami w konstrukcji samego pieca pudlingowego, aby móc osiągnąć zamierzone technologiczne parametry pracy pieca, które umożliwią przeprowadzenie wytopu.

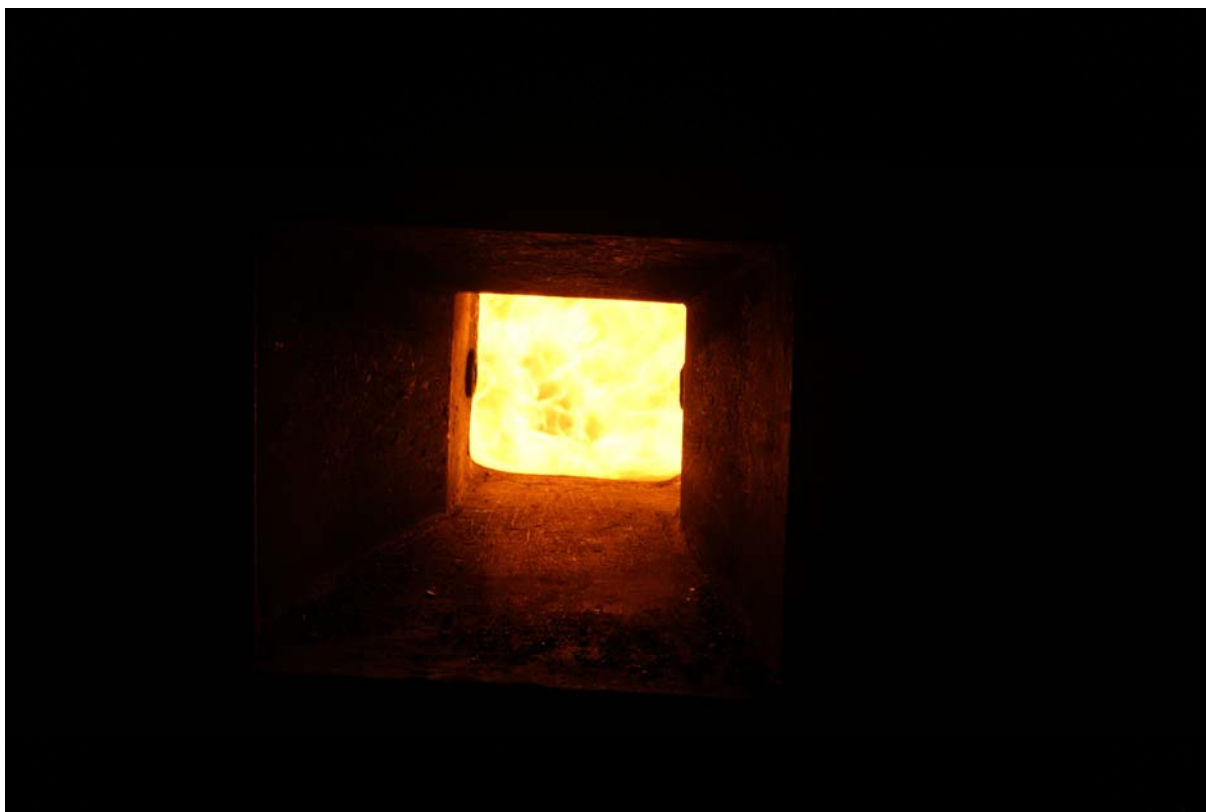
Widok okna załadowniczego w czasie pracy pieca
